MUR (Markteknisk undersökningsrapport)/Geoteknik

## DETALJPLAN DANDERYDS SJUKHUS

**Uppdrag:** 326593 DP Danderyds sjukhus  
**Titel på rapport:** MUR/Geoteknik – DP Danderyds sjukhus  
**Status:** Granskningskopia  
**Datum:** 2025-03-21

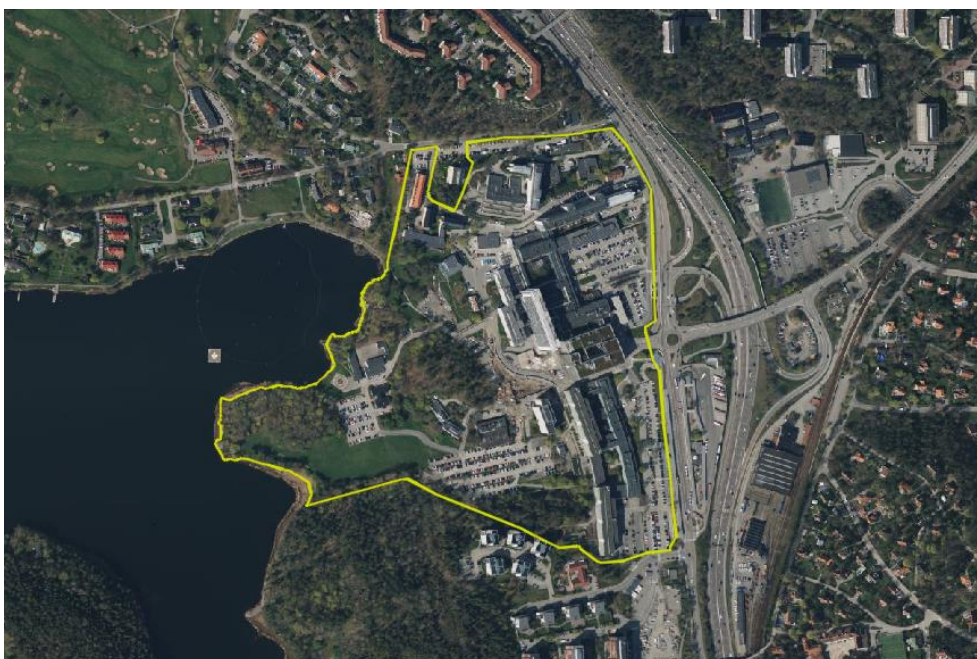
Figur 1. Aktuellt planområde.

Tyréns Sverige AB har på uppdrag av Locum AB utfört en geoteknisk undersökning i samband med upprättande av en ny detaljplan för Danderyds sjukhus. Figur 1 redovisar det aktuella planområdet.
