# ÖVERSVÄMNINGSUTREDNING DANERYDS SJUKHUS

Slutrapport

2025-03-21

**Uppdrag:** 326593 Danderyds Sjukhus  
**Titel på rapport:** ÖVERSVÄMNINGSUTREDNING  
DANERYDS SJUKHUS  
**Status:** Slutrapport  
**Datum:** 2025-03-21

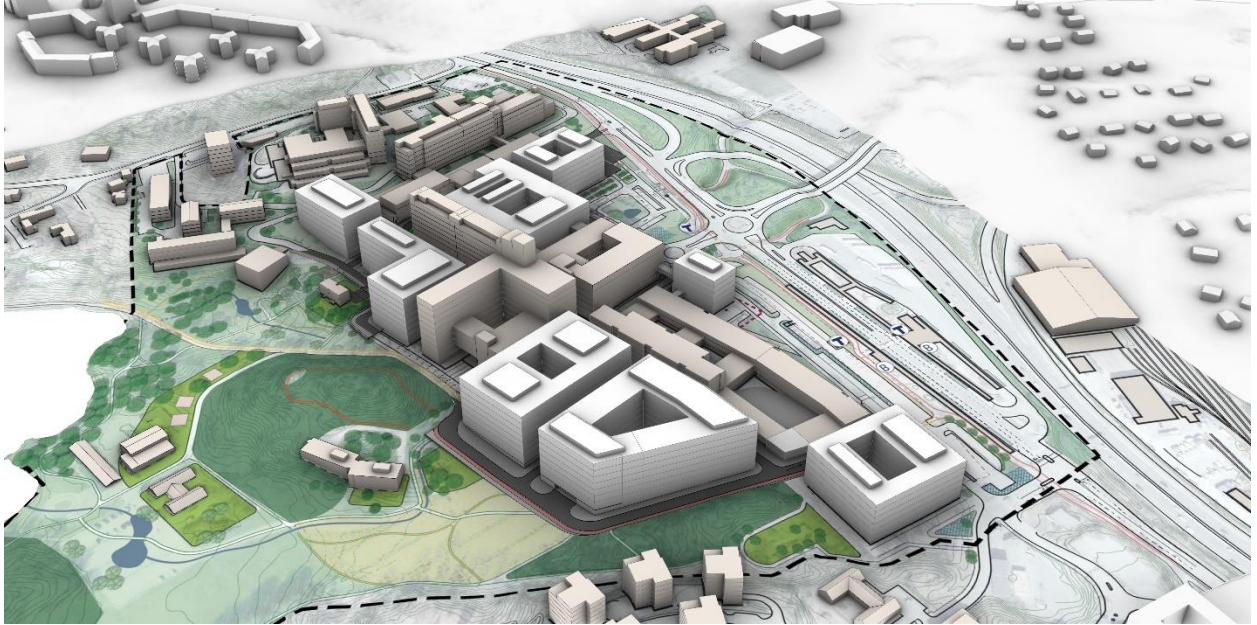
Figur 1. Danderyds sjukhus. Modellbild från sydväst. De vita byggnadsvolymer visar tillkommande byggnader. Källa: &Rundquist.

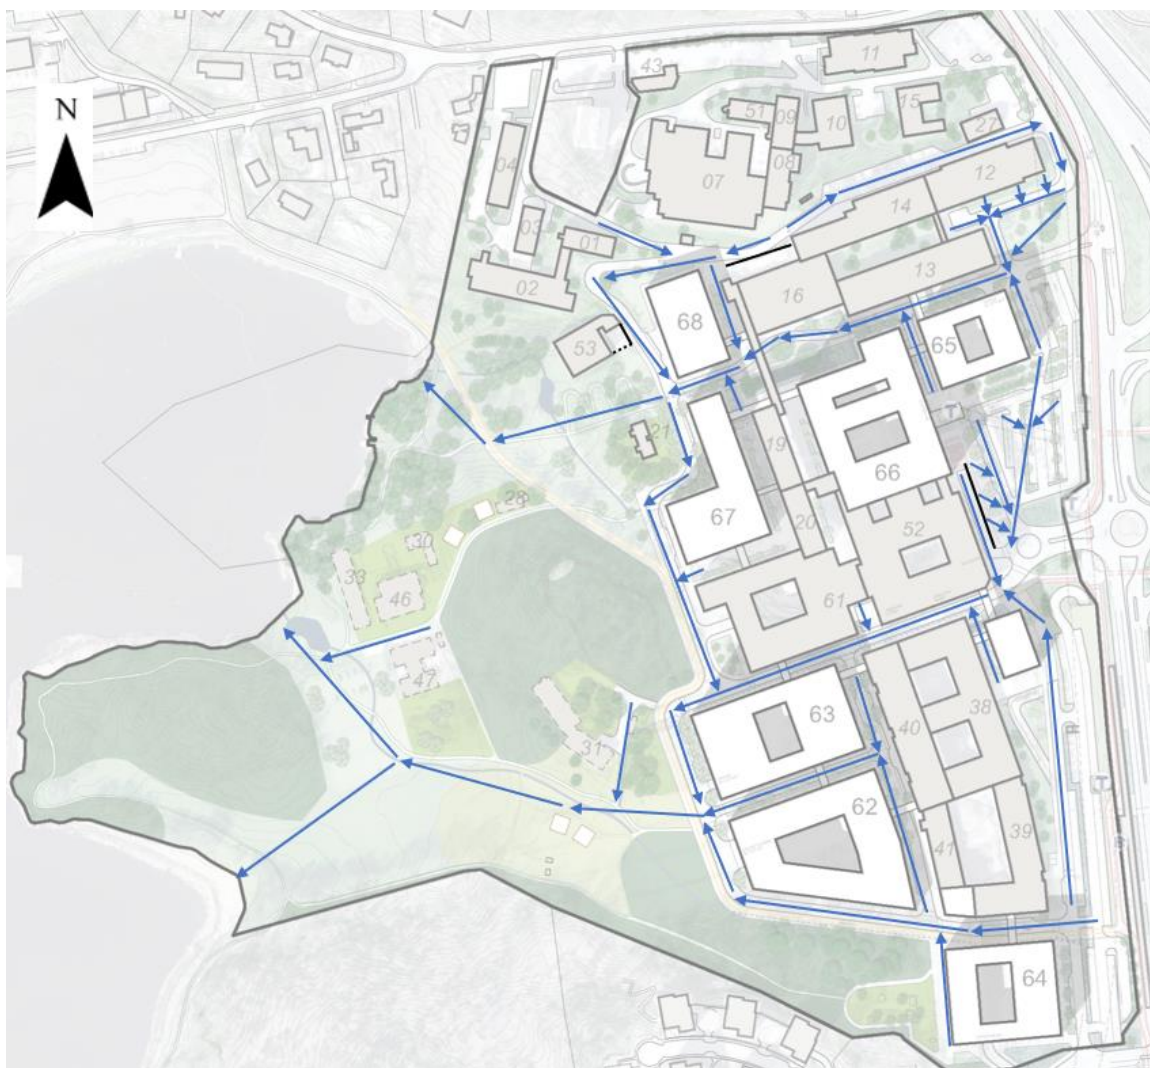
Figur 25. Rekommendation på marklutningar utifrån skyfallshanteringen.

Generellt rekommenderas säkerställning av innergårdarnas avvatning.
