# TRAFIKUTREDNING INVERNESSKORSNINGEN

2020-10-30 REV 2021-08-20

### **WSP Samhällsbyggnad**

UPPDRAGSNAMN  
Trafikutredning  
Invernesskorsningen

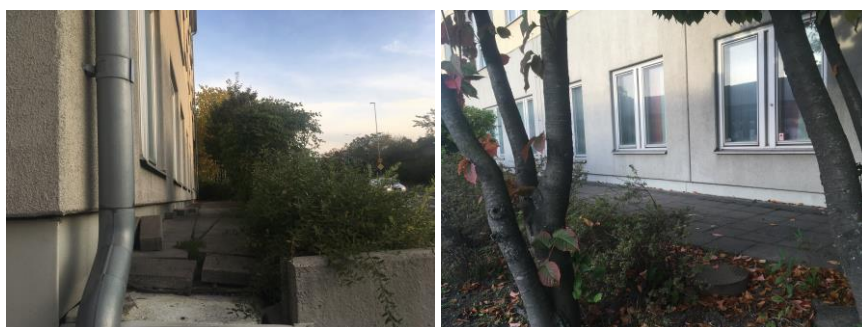
Figur 7 Den del som är på fastigheten är försedd med betongplattor medan planteringen är på kommunens mark

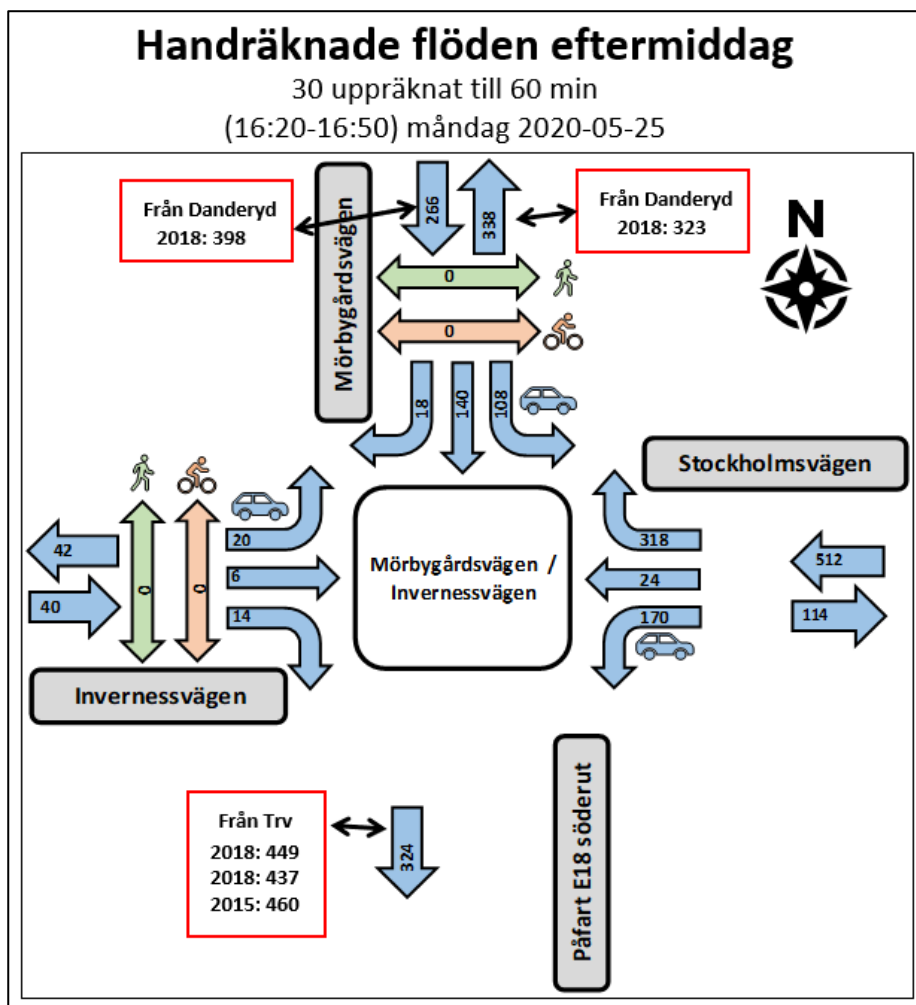
Figur 12 Översikt av de handräknade eftermiddagsflödena i korsningen. Röd markering visar tidigare uppmätta trafikflöden från slangmätningar.

En handräkning gjordes på plats under 30 minuter under måndag eftermiddag 2020-05-25 som sedan har räknats upp för att motsvara 60 minuters flöde. Jämför man den med de slangmätningar som finns så syns det att det är lägre flöden jämfört med de tidigare mätningarna, se Figur 12. Detta antas bero på den rådande Corona-situationen i Stockholm.

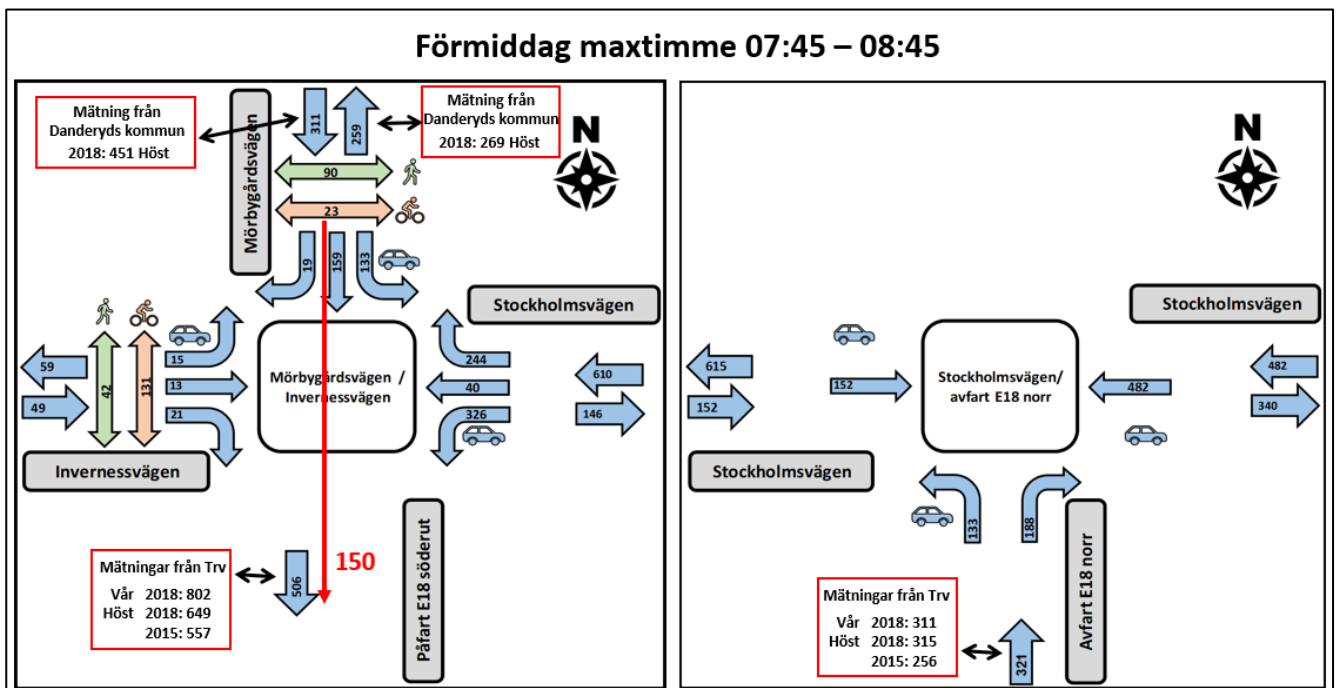
Figur 14 Uppmäta trafikflöden under förmiddagens maxtimme. I Invernesskorsningen är det minst ca 150 fordon färre än från tidigare mätningar (röda rutor) från 2018 i riktning mot E18 söderut.

Under förmiddagens maxtimme går det att se att det under tidigare mätningar (innan covid19) har funnits ett större flöde i sydlig riktning, omkring 150 fordon färre registrerades i trafikmätningen, se Figur 14/figur 15.

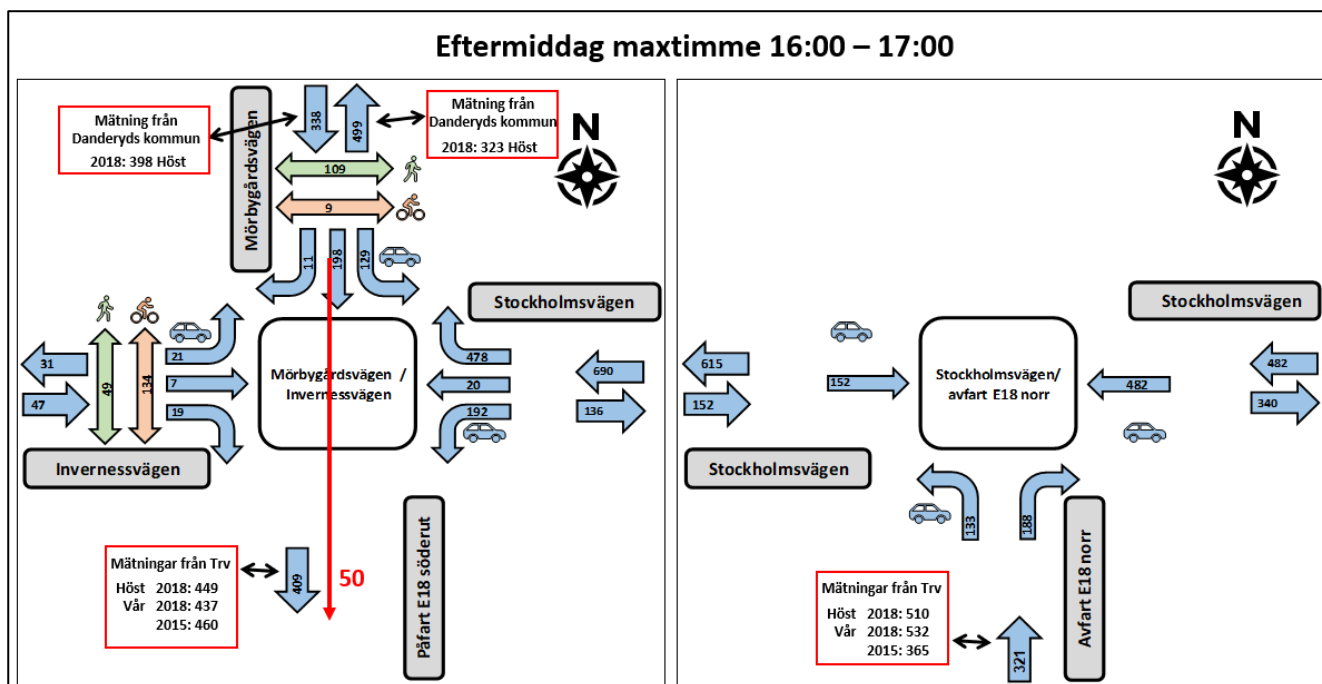
Figur 15 Uppmätta trafikflöden under eftermiddagens maxtimme. I Invernesskorsningen är det ca 50 fordon färre än från tidigare mätningar (röda rutor) från 2018 i riktning mot E18 söderut.

Under eftermiddagens maxtimme går det att se att det under tidigare mätningar (innan covid19) har funnits ett större flöde i sydlig riktning, omkring 50 fordon färre registrerades i trafikmätningen, se Figur 15.

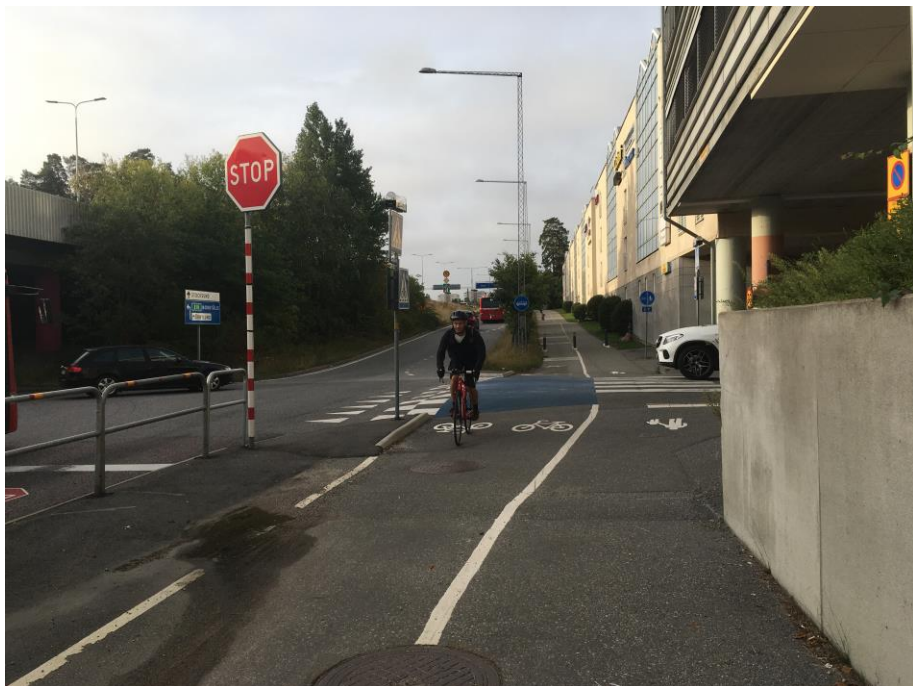
Figur 27 Bilförare måste stanna på övergångsstället för att kunna se och väja mot annalkande medtrafikanter på cykel.

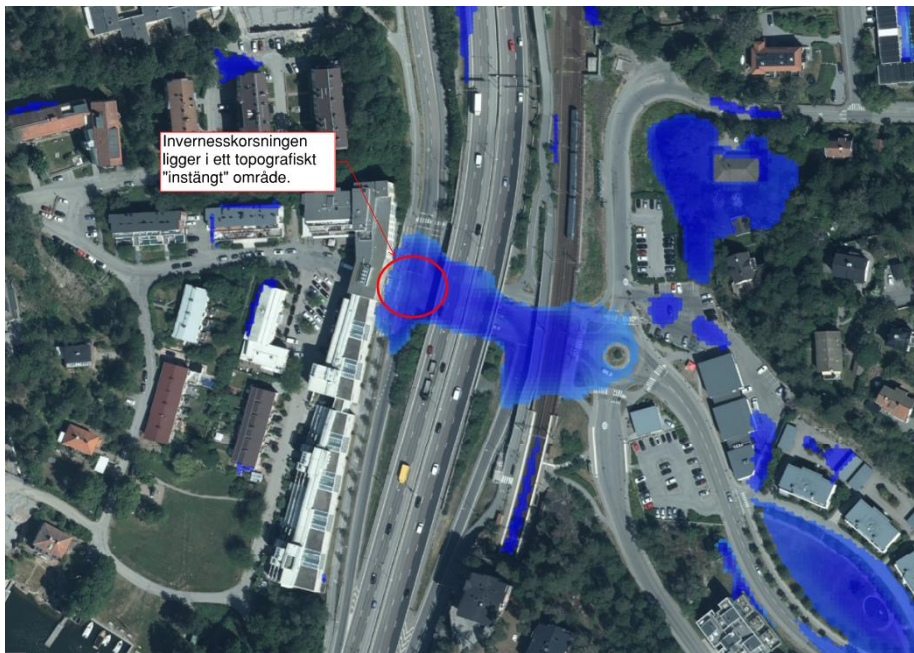
Figur 28 Topografi - svacka vid viadukten.

Ur ett dagvattenperspektiv är Invernesskorsningen intressant eftersom den tillhör ett topografiskt instängt område. Det innebär området ingår i en svacka i terrängen varifrån vatten naturligt inte kan avrinna längs med markytan. Detta framgår av Figur 28, som visar var vatten skulle ansamlas om det föll 50 mm regn och inget infiltrerades i marken, eller leddes bort med ledningar.

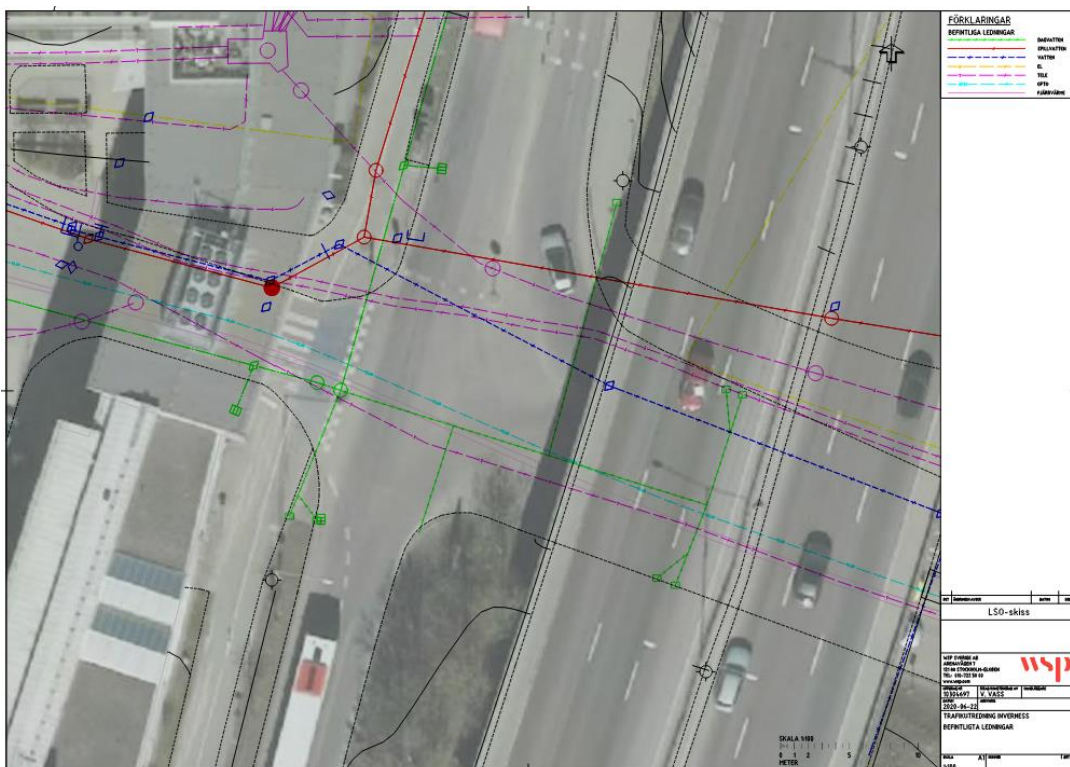
Figur 32 Befintliga ledningar i korsningen

Det är också relativt trångt i marken i korsningen på grund av andra ledningar. Bland annat finns en huvudvattenledning, fjärrvärme, vattenledning, dag- och spillvatten i korsningen, se Figur 32. Under bron mot landfästena finns däremot ytor.

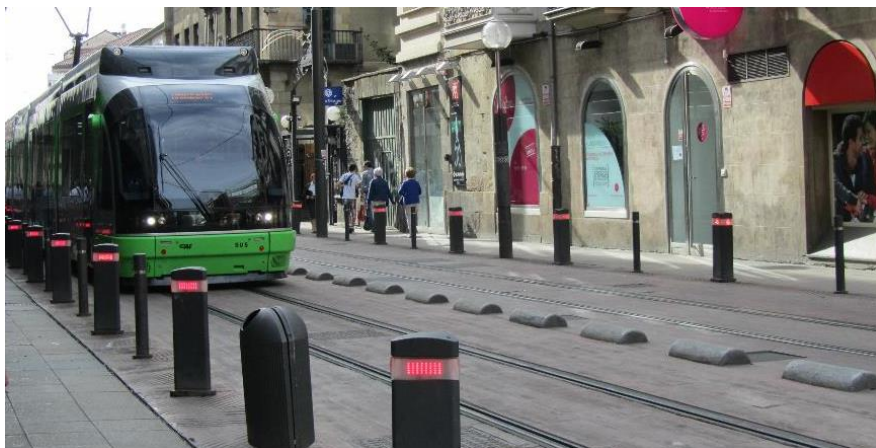
Figur 38 Exempel på pollare som tänds för att varna för annalkande spårvagn

Varning för annalkande cyklister fungerar bäst vid gles cykeltrafik eftersom varningen riskerar att vara tänd hela tiden vid tät cykeltrafik som vid Inverness. Ett omvänt alternativ skulle kunna vara sensor i valvet som varnar cyklister för biltrafik ut från Invernessområdet, nackdelen är att väjningsförhållandena kan bli otydliga eftersom biltrafiken har väjningsplikt mot cyklisterna på cykelöverfarten.

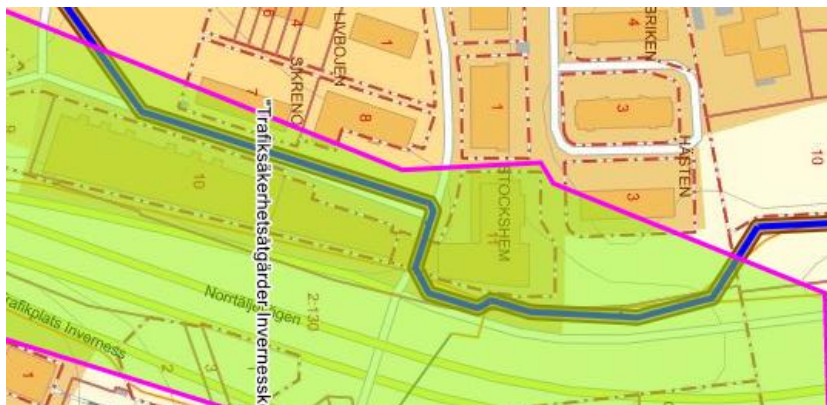
Figur 41 Huvudvattenledningens läge

En huvudvattenledning med schaktrestriktioner som ligger under gång- och cykelbanan påverkar möjliga lägen för nya belysningsstolpar.

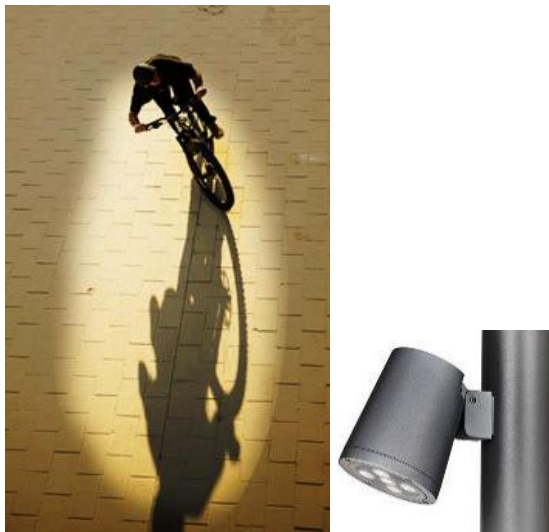
Figur 44 Exempel på skugga från cyklist

Cykelbanan kan ev. kompletteras med spotlights för att ge en varnande slagskugga ut i korsningen av annalkande cyklister, detta känns främst aktuellt om korsningen inte signalregleras.

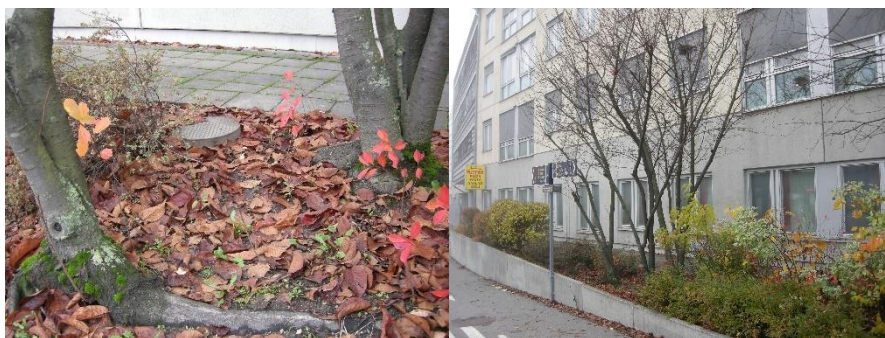
Figur 47 Brunnslöck mellan flerstammiga buskträd i planteringsytan

Det finns ett brunnslöck som ligger mellan de tre flerstammiga buskträden några meter längre söderut i höjd med nuvarande övergångsställe. Brunnslöcket ligger i planteringsytan och sticker upp några cm ovan marknivån. Om muren rivs på hela sträckan och GC-vägen breddas fram till sockeln kommer brunnslöcket att friställas och kan behöva sänkas/sättas om.

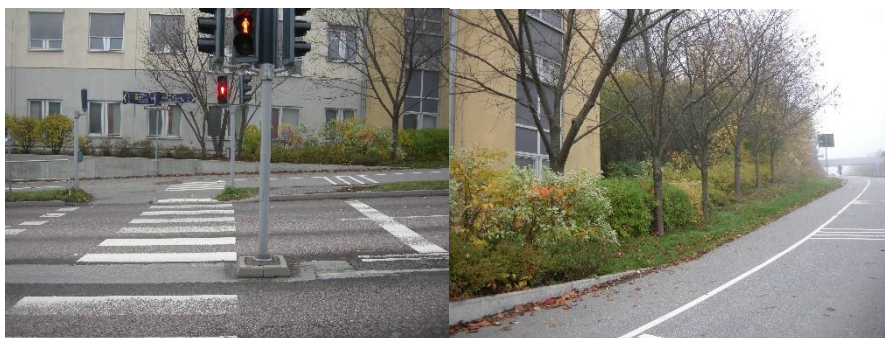
Figur 48 Muren i höjd med de tre flerstammiga buskträden respektive raden av körsbärsträd  
 En möjlighet i alternativ 2 men inte i alternativ 1, för att behålla befintliga markhöjder kring buskträden och brunnen, är att istället avsluta grönytan söder om de tre buskträden. Gångvägen och/eller cykelvägen blir då smalare på denna sträcka, dvs ytterligare ca 8 meter söderut, och det krävs en låg mur som viks in mot sockeln. Ingen breddning av GC-vägen uppnås då i höjd med nuvarande övergångsställe. Buskträden ger p g a sin storlek mindre grönskande effekt än träd. Totalt innebär denna lösning ingen större förbättring jämfört med idag även om man skulle välja alternativ 2.

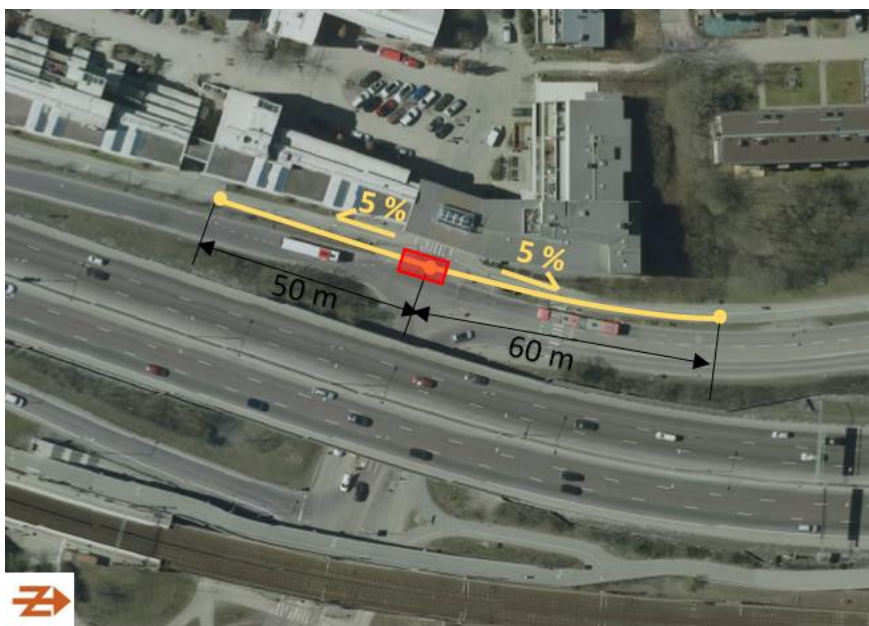
Figur 49 Cykelbro alt.1

Ett alternativ skulle kunna vara att bygga en cykelbro i samma läge som befintlig gång- och cykelbana. Med 5 % lutning (största lutning enligt VGU<sup>3</sup>) och en nivåskillnad på 5,2 m (fri höjd över Invernessvägen samt minsta brokonstruktion = 4,7+0,5), behöver en cykelbro starta cirka 60 meter norr om korsningen och sluta ca. 50 m söder om korsningen.

Gångbana behövs för lokal gångtrafik bredvid/under bron medan lokal cykeltrafik sannolikt behöver hänvisas till cykling i blandtrafik. Bron hamnar nära kontorsbyggnadens fasad vilket skymmer fönster, ger insyn och kan påverka driften både av fastigheten och bron. Alternativet bedöms som en intressant långsiktig lösning men kan vara svår att genomföra.

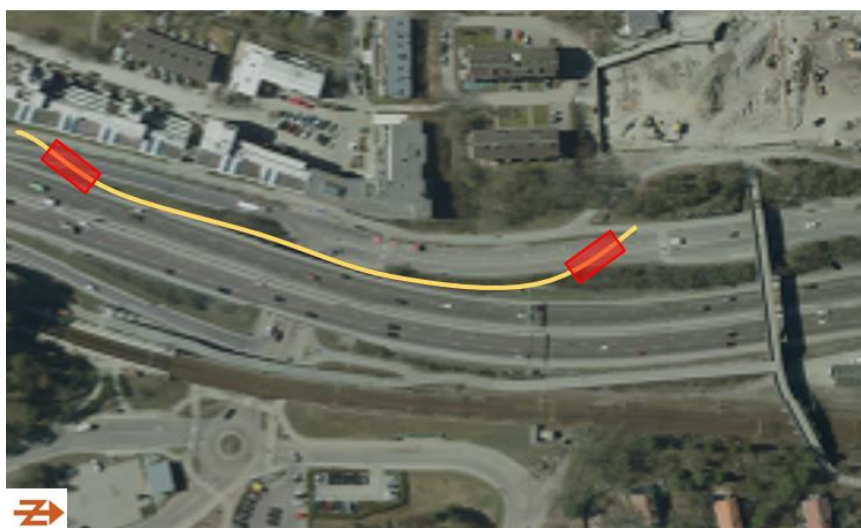
Figur 50 Cykelbro längs med E18

Ett annat alternativ är att leda cykeltrafiken på en bro längs E18 (Figur 50). Detta alternativ blir betydligt längre och kostsammare jämfört med cykelbro längs kontorsfasaden. Förslaget medför också konflikter med biltrafiken eftersom både Mörbygårdsvägen i norr och påfarten från Invernesskorsningen i söder behöver korsas vilket medför både trafiksäkerhetsproblem och försämrade framkomlighet. Alternativet föreslås avfärdas.

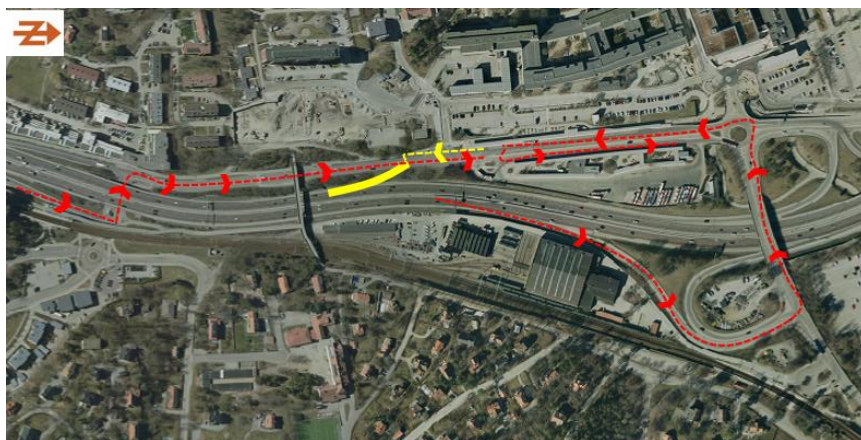
Det är teoretiskt möjligt att bygga en ny påfart på E18 vid bussterminalen. VGU anger att det ska vara 200 meter mellan två påfartsramper. Ett

ungefärligt läge för påfart som visas i Figur 51 nedan (med gul heldragen linje) ger ett avstånd på cirka 320 meter till påfarten från Danderyd sjukhus i norr och cirka 420 meter till påfarten från Inverness i söder. Det är dock inte osannolikt att en ny påfart har en inverkan på framkomligheten för trafik på E18, vilket behöver vägas mot vinsterna.

Figur 51 Situation med utfart från bussterminal. Ett möjligt ungefärligt läge för påfart visas med gul heldragen linje. Bussar som trafikerar mot Stockholm är markerat med gul streckad linje, och röda streckade linjer visar två möjliga vägar för bussar från Stockholm mot bussterminalen.

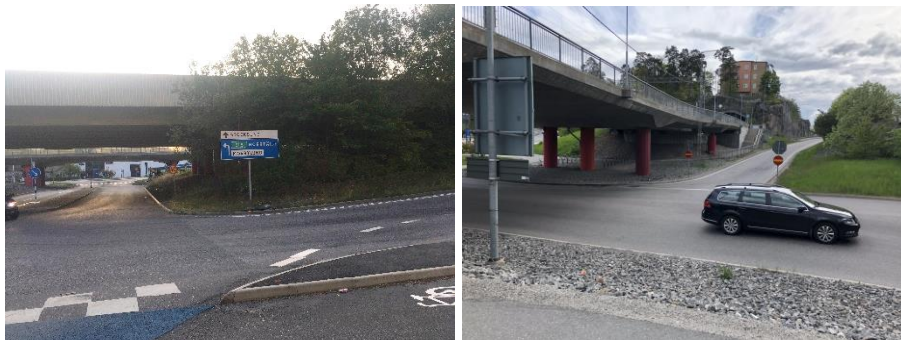
Figur 53 En breddning av körbanan under bron skulle även påverka ramperna till/från E8

Bilförare från Invernessvägen upplever att det är svårt att veta om fordon från Stocksund skall svänga vänster mot E 18 eller fortsätta rakt fram till Inverness på grund av bristande användning av blinkers. Ett förslag för att underlätta bedömningen av om ett fordon skall svänga vänster eller köra rakt fram är att bredda körbanan under bron med ytterligare ett körfält i riktning västerut. Breddningen behöver ske söderut vilket förutsätter att de södra pelarna är grundlagda på samma djup som pelarna norr om körbanan om det ska kunna bli fri höjd för det sydligaste körfältet.

En breddning söderut skulle medföra problem med lutningarna eftersom rampernas lutning påbörjas mycket nära korsningarna. Risken finns att det behövs en justering av rampernas profil på en längre sträcka för att klara nivåskillnader och vattenavrinning samt för att det inte ska vara för brant närmast korsningen på avfartsrampen. Tillsammans med att schaktning behöver ske under bron och att påverkan på trafiken under byggtiden blir stor så bedöms åtgärden som relativt kostsam.

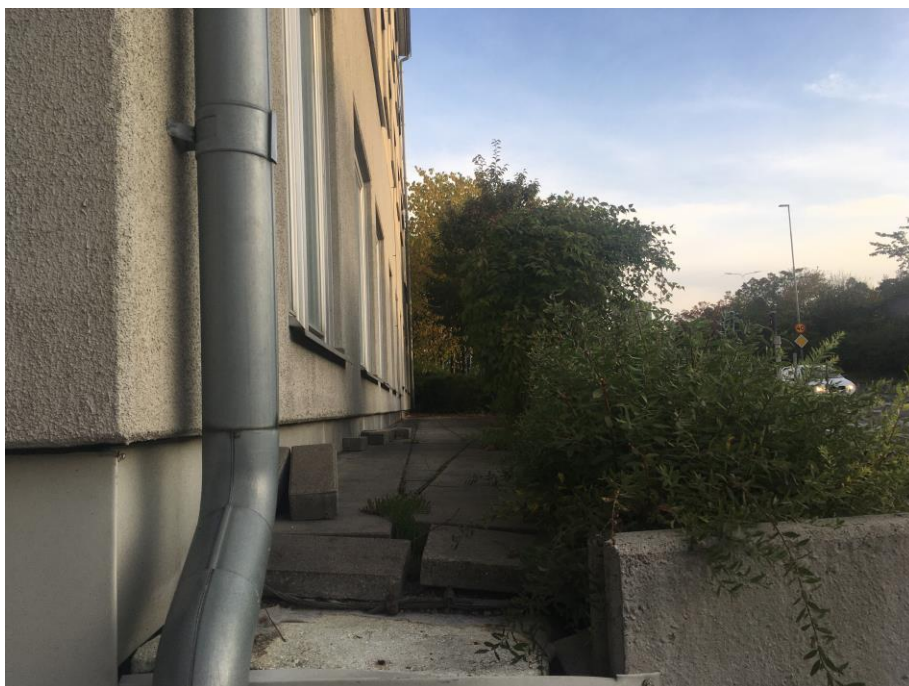
Figur 56 Plattläggningen ovanpå garagetaket

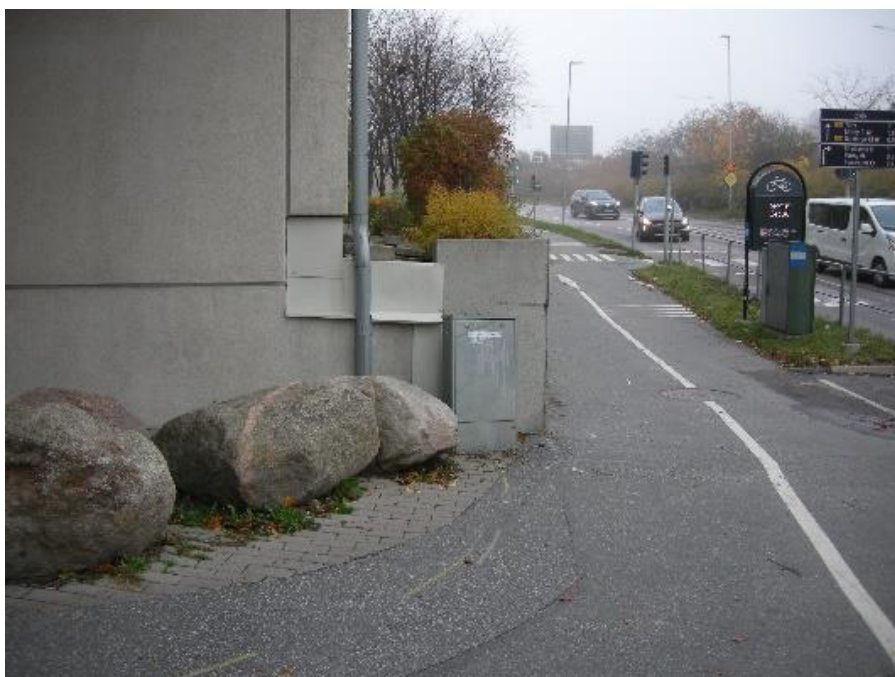
Om stödmuren tas bort måste även ett elskåp mot murens kortsida i Invernesskorsningen få ny placering eftersom det hamnar mitt i breddad gångbana.

Figur 57 Ett elskåp hamnar i gångbanan när muren rivs och GC-banan breddas

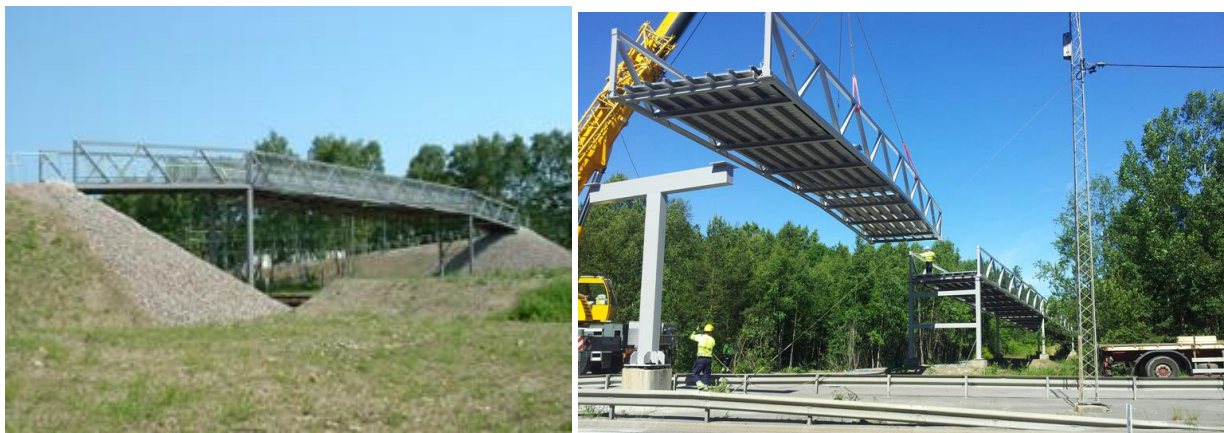
För att hålla nere kostnaderna, för att minska överbyggnadstjockleken samt för att underlätta produktionen så föreslås en fackverksbro i stål där räcken ingår i den bärande konstruktionen, till exempel en Knislingebro. Brotypen innebär att konstruktionstjockleken blir mindre än för en betongbro. Att hålla nere brons tjocklek är viktigt för att kunna minska längden och lutningen på ramperna, vilket inte bara påverkar komfort och framkomlighet för cyklisterna, det minskar även kostnaderna. Ur produktionssynpunkt är en stålbro som byggs på annan plats och sedan lyfts på plats att föredra eftersom störningen på trafiken kan begränsas.

Figure 1 Exempel på fackverksbroar av stål (Bilder: Knislingeverken, Stål och rörmontage Sölvesborg)

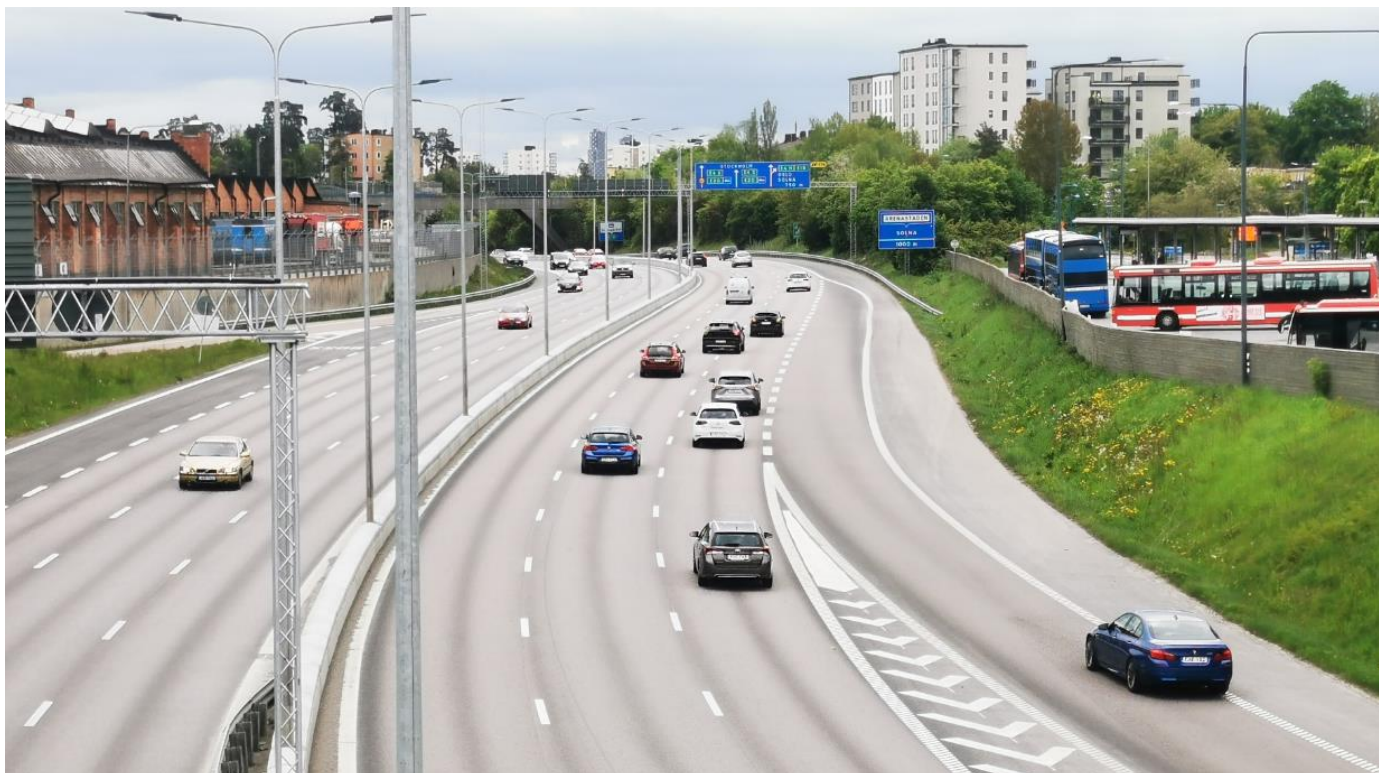
Figur 1 E18 vid bussterminalen med rampen från Danderyds sjukhus som ansluter till E18 vid terminalens södra ände

Söder om bussterminalen finns det en gång- och cykelbro i betong utformad som en så kallad bockbro vilket innebär att brostöden lutar ut över körbanan. Det påverkar den fria höjden. Körbanan på E18 ligger idag mycket nära brostöden och det är inte möjligt att bredda E18 ytterligare med bibehållen bro. Utredningen har utgått från att bron skall vara kvar eftersom det skulle öka kostnaderna väsentligt om en ny bro är en förutsättning för att kunna bygga rampen.

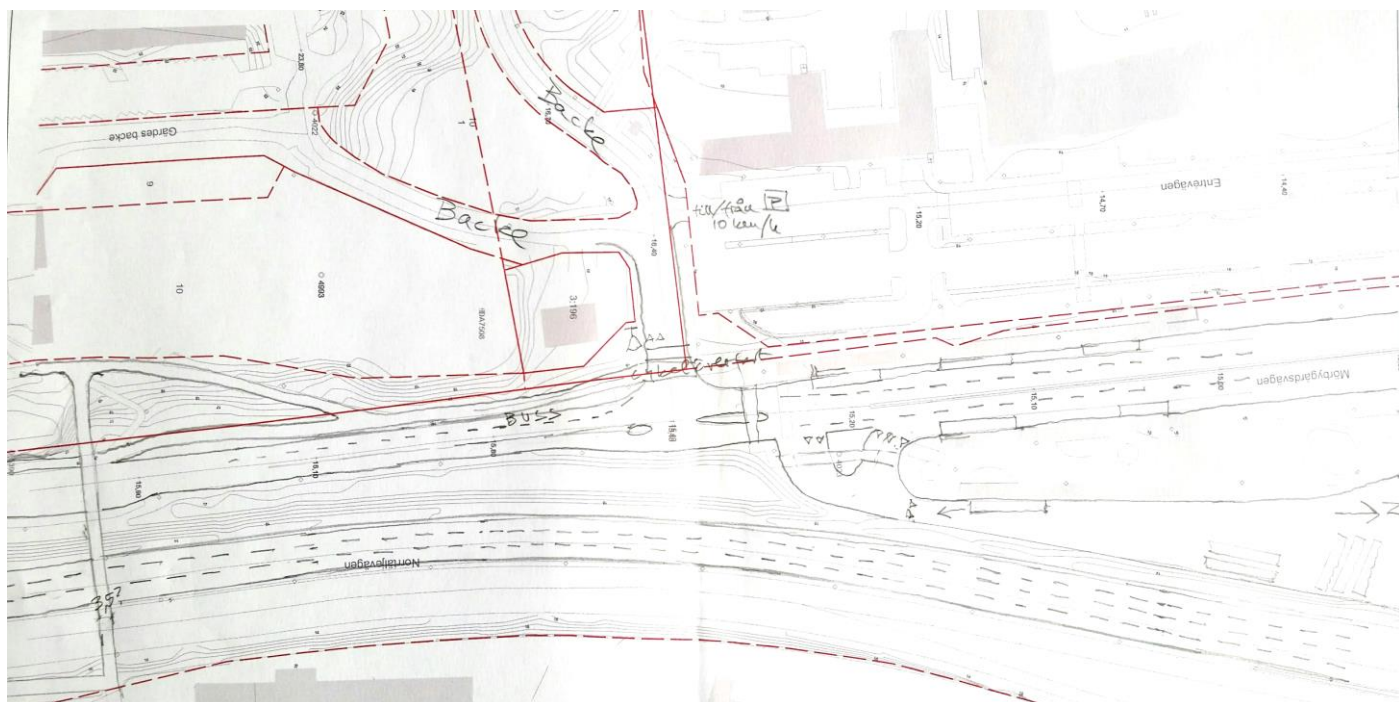
Figur 2 Befintlig utformning och trafikfunktion på platsen för en tänkt ramp till E18. (Norr åt höger i bilden).

Det är mycket kort avstånd mellan terminalen och dess in- och utfarter samt korsningen med Skogsslingan, detta och trafikfunktionen i övrigt framgår av Figur 2.

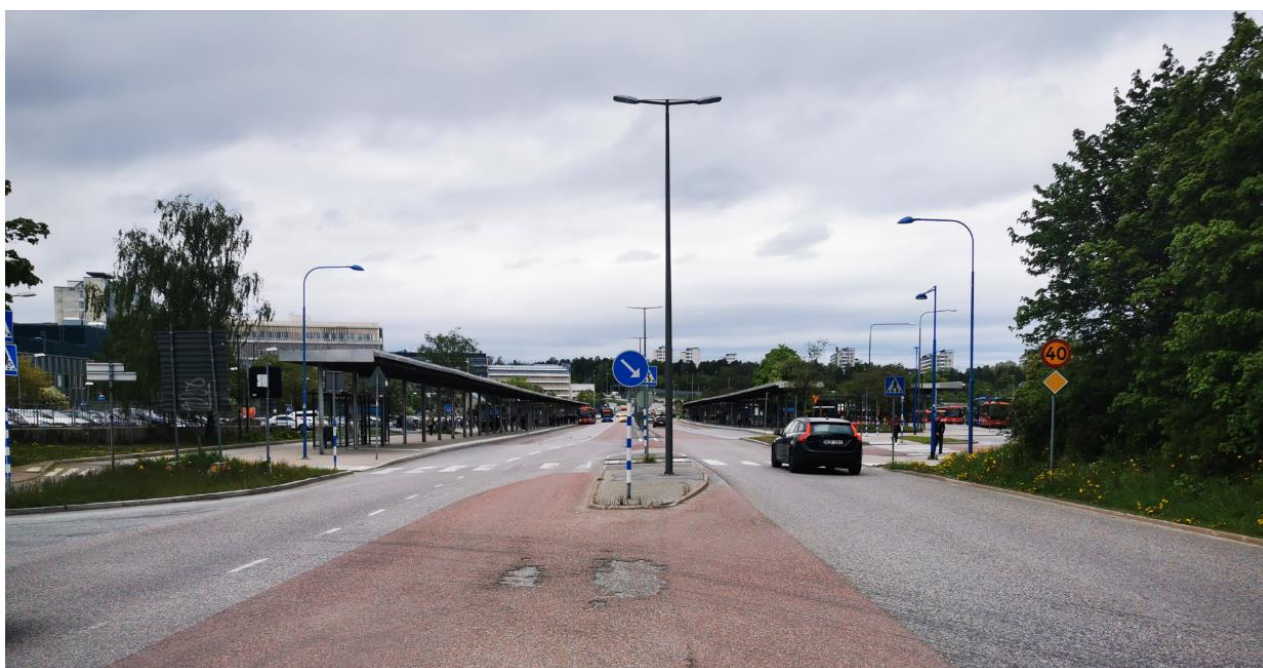
Figur 3 Korsningen med Skogsslingan till vänster i förgrunden, bussterminalen, vändslinga och övergångsställe. Det är mycket som händer på kort avstånd.

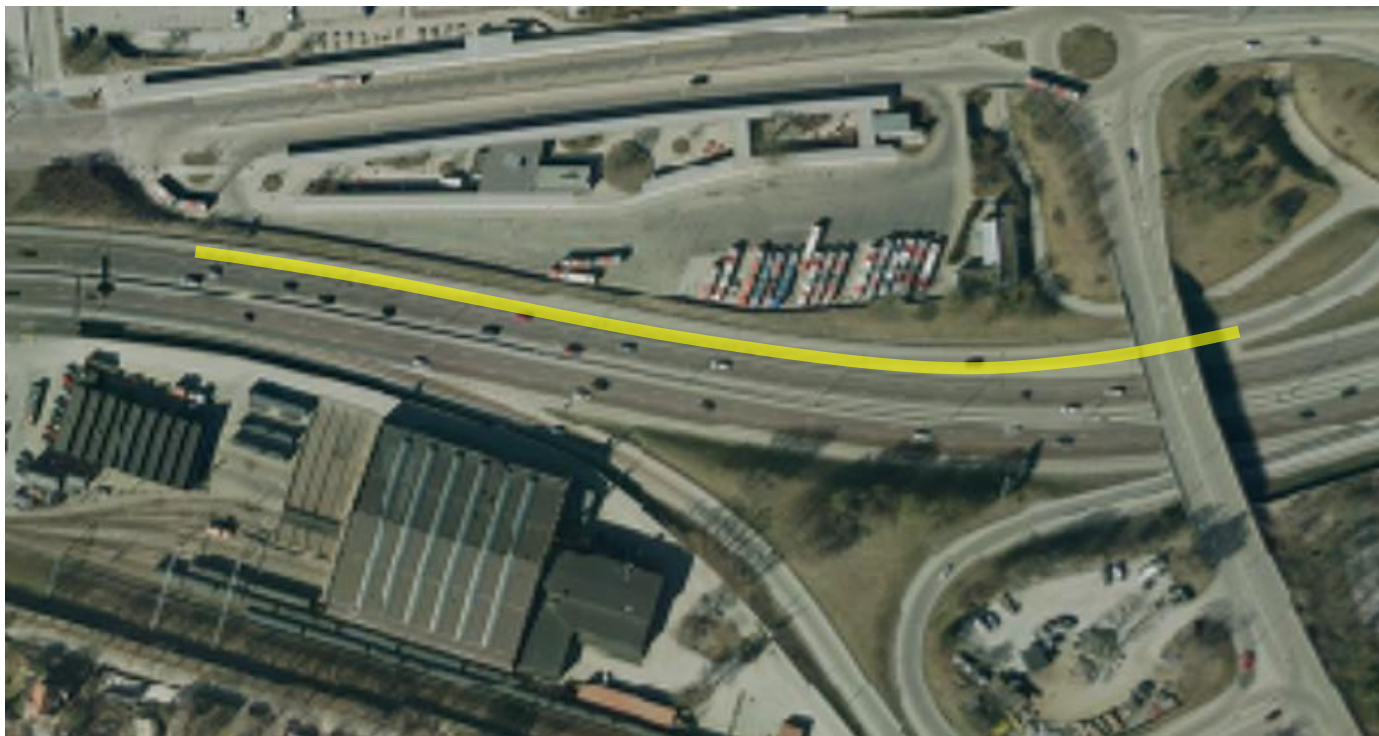
Figur 4 Rampnosen, markerat med gult, på påfartsrampen i trafikplats Danderyds sjukhus är cirka 330 meter till utspetsningens slut. (Norr åt höger i bilden).

Befintlig påfart söderut från Danderyds sjukhus går längs med bussterminalen. Från ramposen är det cirka 330 meter till utspetsningens slut, se gulmarkerat i Figur 4. Enligt VGU ska den sträckan, som består av

observationssträcka, anpassningssträcka och utspetsning vara minst  $100+100+60=260$  meter för hastighetsgräns 60 km/timme och  $100+115+70=285$  meter för 80 km/timme.

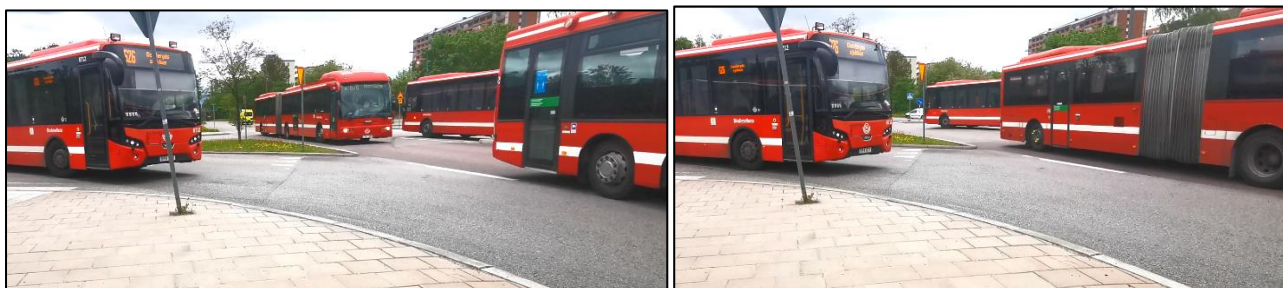
Figur 7 Exempel på bussrörelser vid vändning och utfart från terminalen, den plats där en ramp till E18 skulle ansluta till Mörbygårdsvägen. Svängande bussar väjer mot genomgående trafik

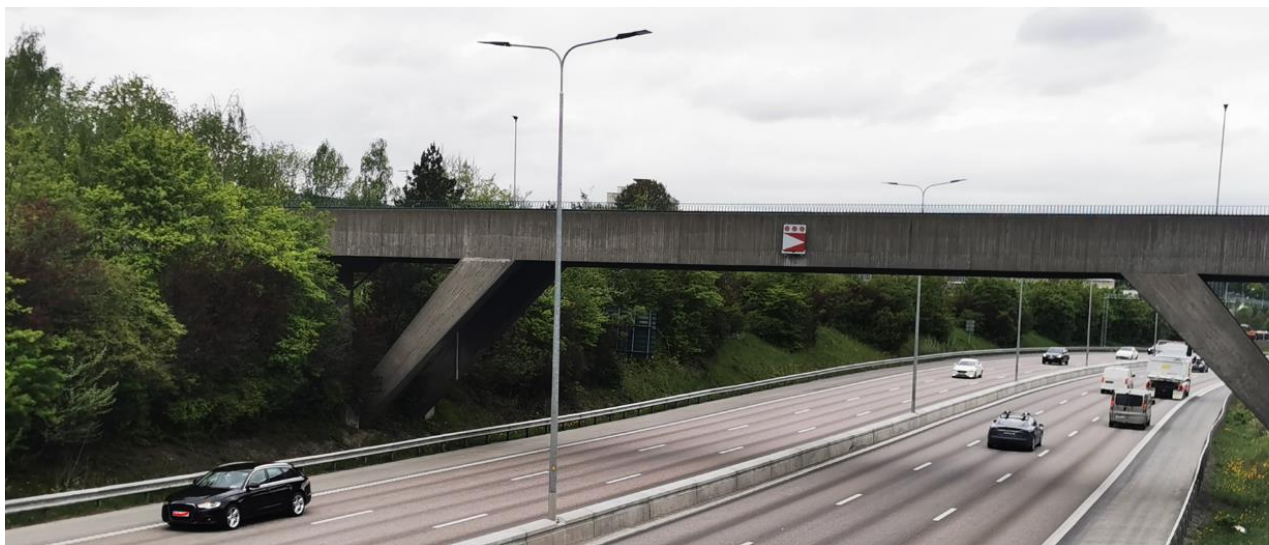
Figur 8 Bockbrons stöd gör att vägreolen troligen har en begränsad fri höjd. Stödet begränsar starkt möjligheterna att skapa en ny påfart.

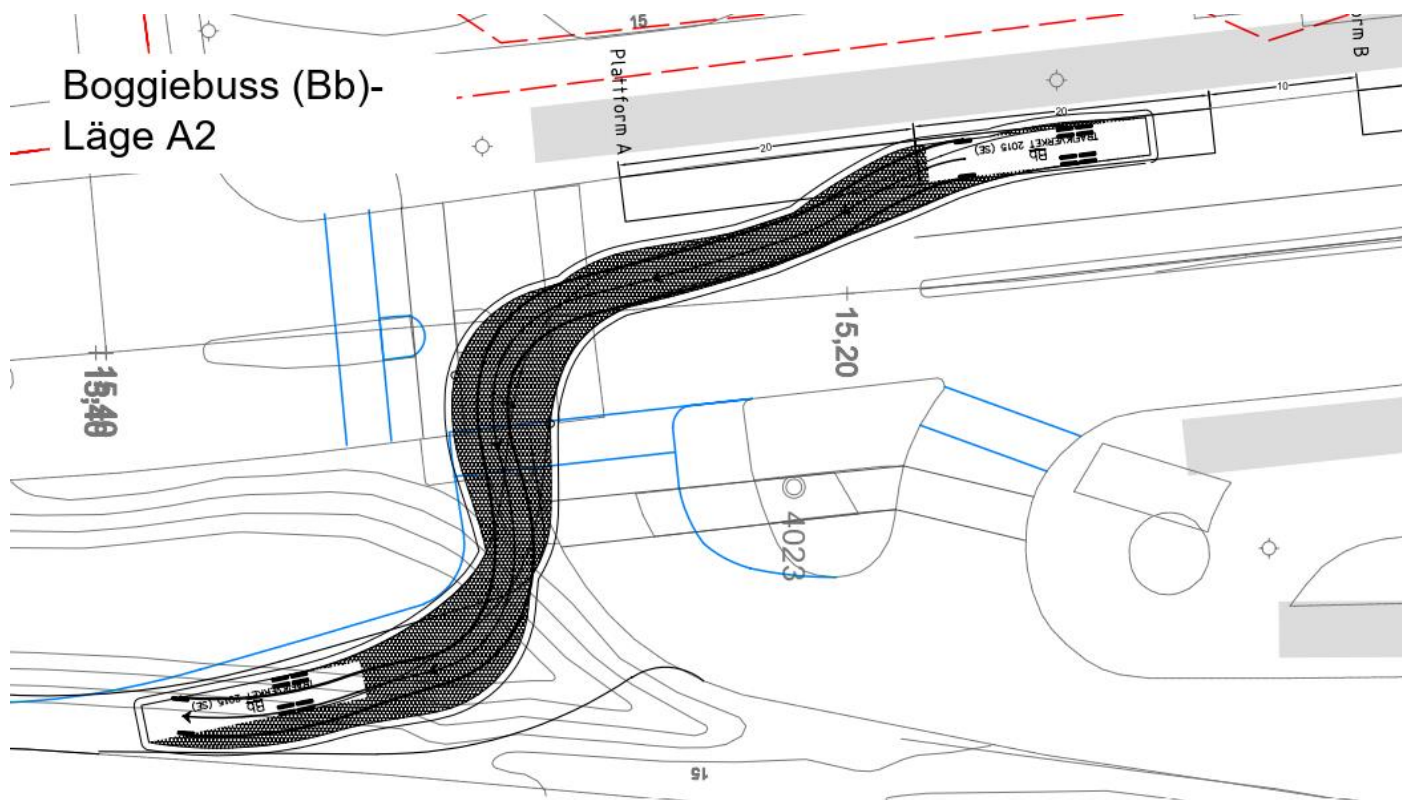
Figur 14 Körspår för boggiebuss från hållplatsläge A. Mörkgrå skraffering visar den yta som bussen tar i anspråk. (Norr åt höger i bilden).

Om det står en buss i hållplatsläge A behöver buss på hållplatsläge B invänta att den kör eller backa för att kunna köra ut mot rampen, se Figur 14 och Figur 15.

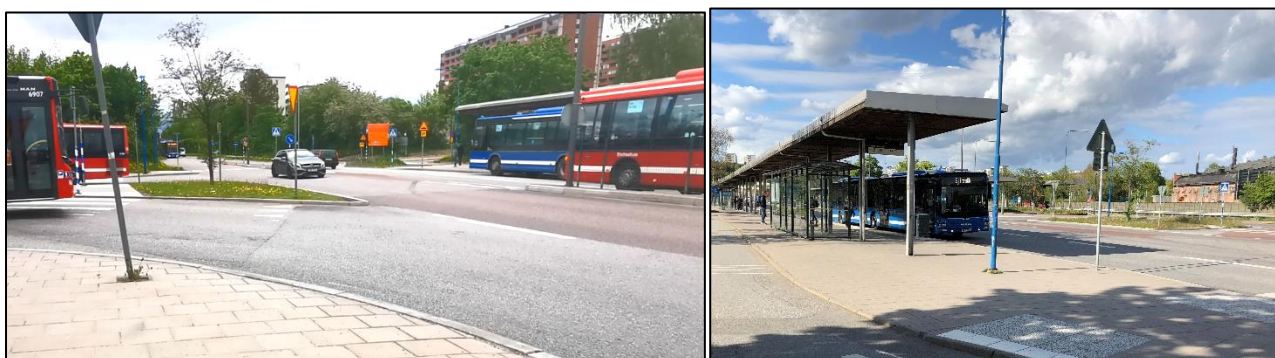
Figur 16 Bilderna visar blå buss i hållplatsläge A. För att den ska kunna nå en ramp behöver rampen ansluta längre söderut än dagens vändslinga. Det har inte utretts hur en ramp direkt mot E18 skulle påverka bussarnas körtider.
