Datum
2025-06-04**Diarienummer**
M-2025-476

Miljö- och stadsbyggnadskontoret

Angående att vidta försiktighetsmått och utföra markundersökningar vid Borgens förskola, fastighet Borgen 8 i Danderyd

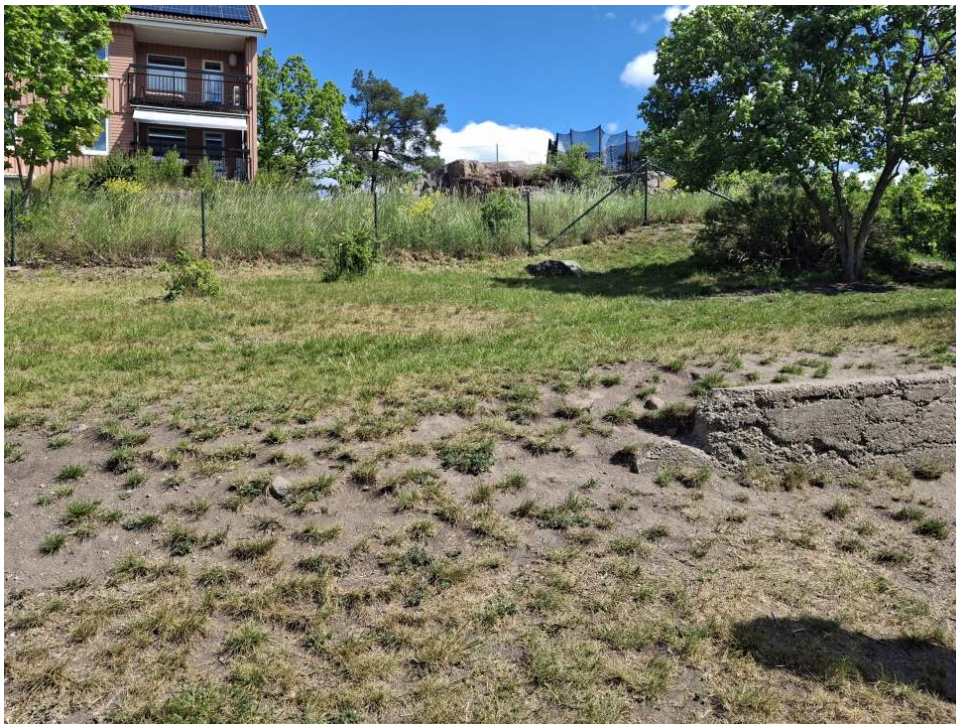
Den 2 juni 2025 utfördes ett platsbesök på förskolan där det noterades att en mur finns kvar på förskolegården, som kan vara en rest från tidigare växthus, och att det förekommer yttlig jord på flera platser inom förskolegården, där handelsträdgården antas ha funnits.

Utifrån historiskt material och bygglovsansökan för förskolan, från år 1977, noteras att växthus och frilandsodling funnits där det idag är förskolegård med gräsyta (nordvästra delen av förskolegården). På flera ställen är gräset väldigt tunt eller obefintligt, se figur 1. Därav har det bedömts att försiktighetsmått och åtgärder behöver vidtas.

Figur 1. Foto på förskolans gård vid platsbesök den 2 juni 2025.

Vid platsbesök på förskolan bedömdes det finnas en exponeringsrisk för yttlig jord inom vissa delar av förskolegården, därav är bedömningen att försiktighetsmått och skyddsåtgärder behöver vidtas gällande förskoleverksamheten i väntan på att marken undersöks och det klarläggs om marken är förorenad eller ej.

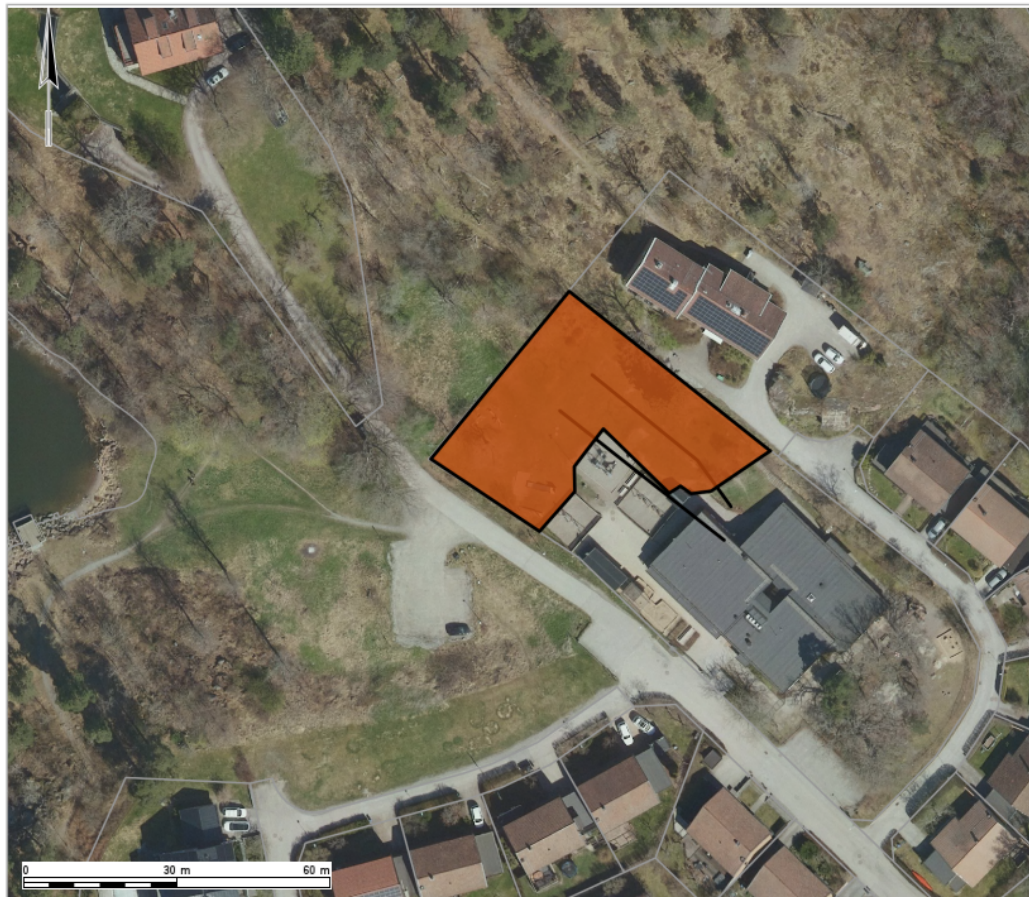
Om sådana bekämpningsmedel som beskrivs ovan använts vid den nedlagda handelsträdgården, finns det en risk för att barn kommer i kontakt med eller intar föroreningar i yttlig jord, vilket kan medföra hälsorisker. För att minska risken för olägenhet för människors hälsa är bedömningen att delar av förskolegården inte ska användas i väntan på att marken undersöks avseende föroreningar, se figur 2. Övrig förskolegård bedöms kunna användas utan försiktighetsmått.

Figur 2. Del av förskolegården som inte ska användas och stängslas in (orange markering) och ungefärligt läge för tidigare murar (delar finns kvar).

- Den del av förskolan som redovisas med orange markering i figur 2 ska ej användas och ska stängslas in till dess att eventuell föroreningssituation är utredd,
- Markundersökningar ska utföras så snart som möjligt inom det orangemarkerade området och miljö- och stadsbyggnadskontoret ska ta del av provresultat och rapport så snart som möjligt.
