Reidmar 7 och 8, Djursholm, Danderyds kommun

Nya radhus och flerbostadshus

**Utrednings PM Geoteknik – Markförhållanden och
grundläggning**
2023-04-06

Uppdragsnamn: Reidmarlund 7 & 8

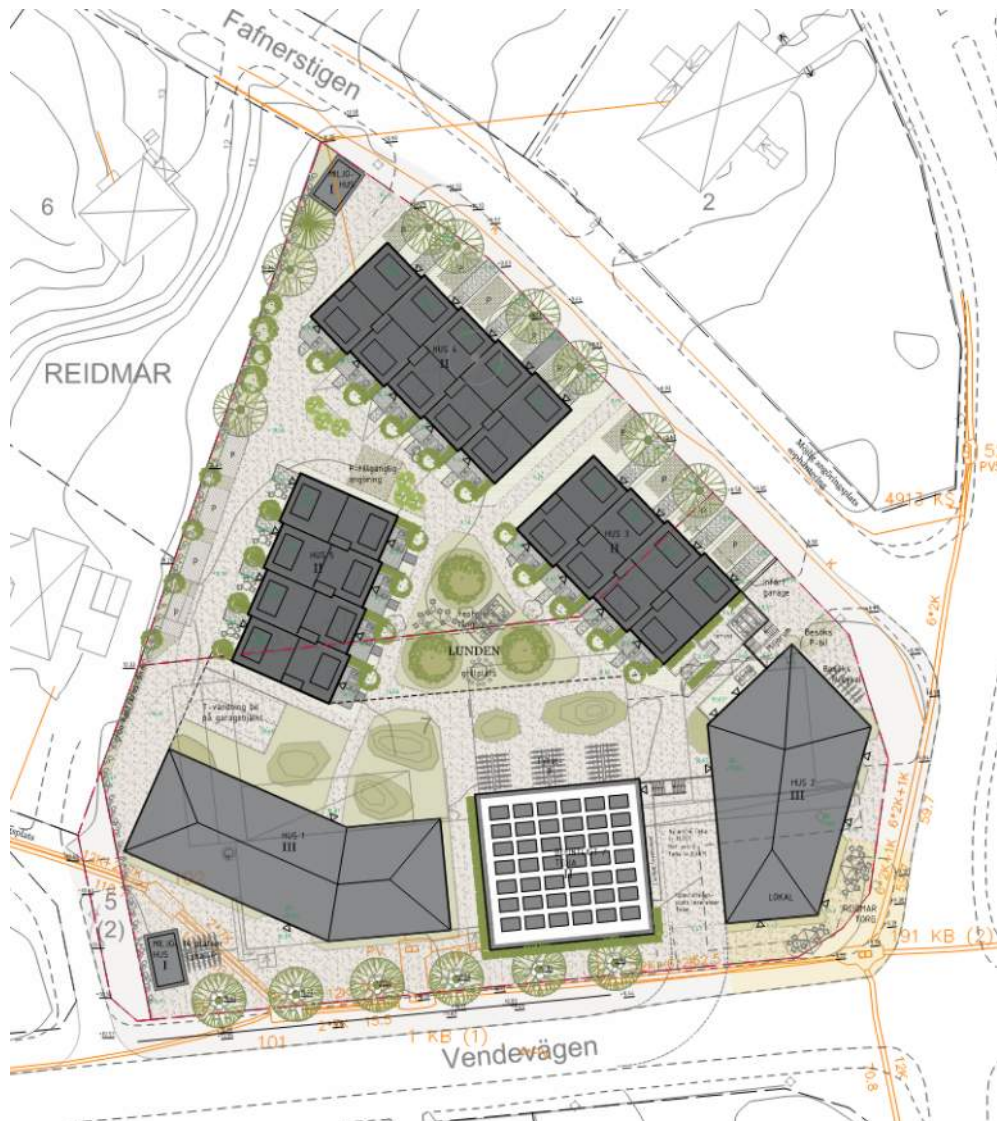
Figur 2. Situationsplan upprättad av Vardag, daterad 2023-02-28. Norr uppåt i figuren.

Inom fastigheterna planeras 2 st nya flerbostadshus samt 3 st nya radhuslängor (Figur 2). Ett garageplan planeras under och mellan de två flerbostadshusen samt under en del av gårdsmarken norr om dessa hus. Flerbostadshusen planeras i 3 plan och radhusen i 2 plan. Garaget har en lägsta färdiggolvnivå på +6,90. Lägsta golvnivå för flerbostadshusen är preliminärt +10,65. En lokal planeras i ett av flerbostadshusen (hus 2, se Figur 2) med en preliminär lägsta golvnivå på +9,45. Radhusen har en lägsta golvnivå på preliminärt +9,50 och +10,20.

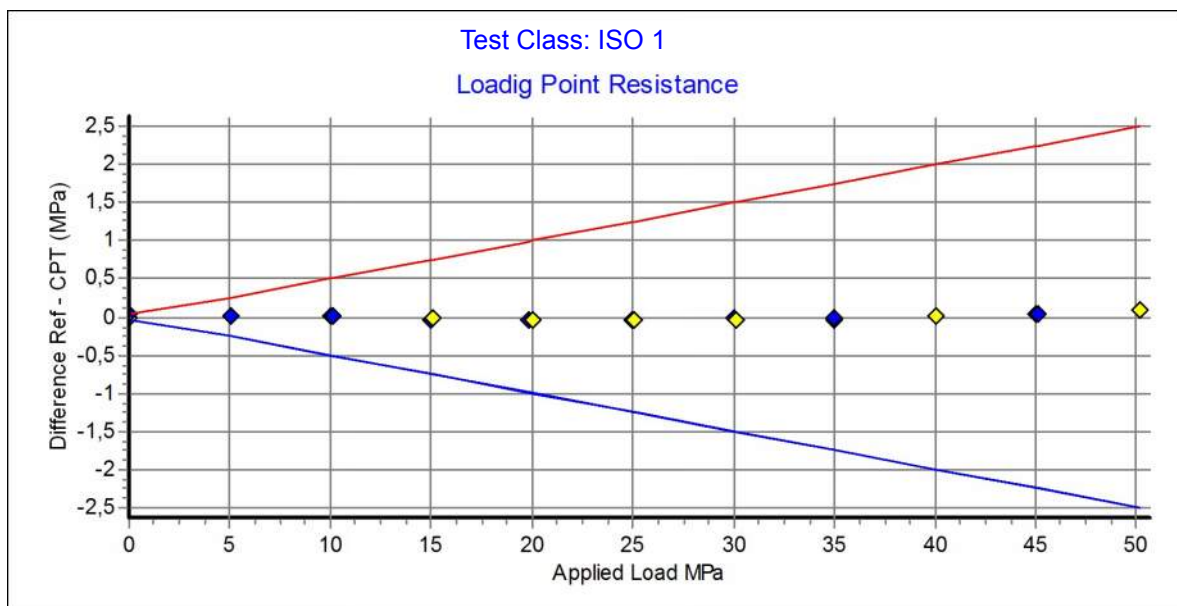
Probe No: **4742**
 Date of Calibration: **2020-05-19**
 Calibration Run No: **1118**
 Calibrated by: **Joakim Tingström**
Scaling Factor: 1291
 Reference Cell: **58604**

Applied Load MPa	PointRes. MPa	Difference MPa	Accuracy %/MV	Friction MPa	PorePress MPa
0,000	0,000	0,000	0,000	0,000	0,000
5,029	5,024	0,005	0,099	0,000	0,000
10,025	10,020	0,005	0,049	0,000	0,000
15,073	15,087	-0,014	-0,092	0,000	0,000
20,044	20,077	-0,033	-0,164	0,000	0,000
25,043	25,095	-0,052	-0,207	0,001	0,000
30,088	30,122	-0,034	-0,113	0,001	0,000
35,001	35,028	-0,027	-0,077	0,002	0,000
40,061	40,045	0,016	0,039	0,002	0,000
45,005	44,960	0,045	0,100	0,002	0,000
50,151	50,053	0,098	0,195	0,003	0,000
45,057	45,010	0,047	0,104	0,002	0,000
40,049	40,031	0,018	0,044	0,001	0,000
35,010	35,026	-0,016	-0,045	0,001	0,000
30,066	30,070	-0,004	-0,013	0,001	0,000
24,948	24,977	-0,029	-0,116	0,000	0,000
19,846	19,879	-0,033	-0,166	0,000	0,000
14,972	15,013	-0,041	-0,273	0,000	0,000
10,119	10,099	0,020	0,197	0,000	0,000
5,066	5,054	0,012	0,236	0,000	0,000
0,024	-0,005	0,029	0,000	0,000	0,000
