Sammanfattning Statusbesiktning - Mörbybadet

Danderyds kommun ("Kunden") har gett uppdrag till Sweco Sverige AB ("Sweco") att ta fram en statusbesiktnings-rapport inom ramen för Projekt Statusbesiktning Mörbybadet.

STATUSBESIKTNING

EXECUTIVE SUMMARY RAPPORT

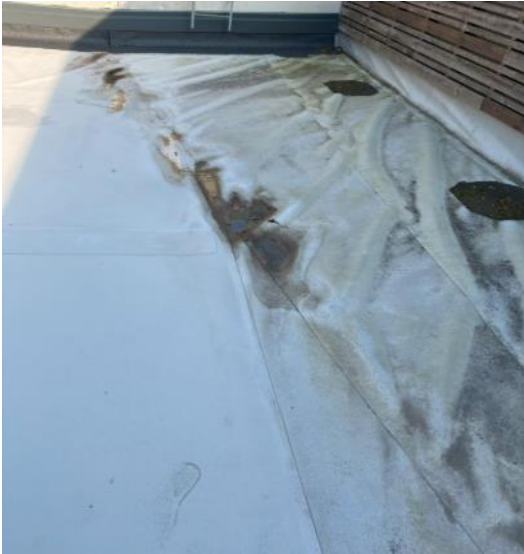
Bild på brister i fall, veck & stående vatten.

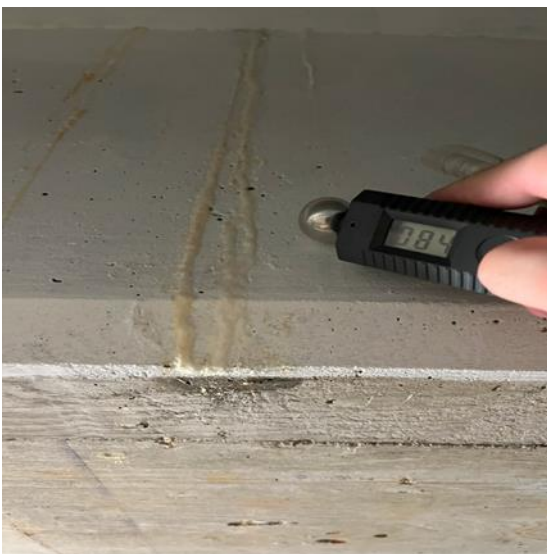
Bild som visar på aktivt läckage från simhallsdelen i källarplan

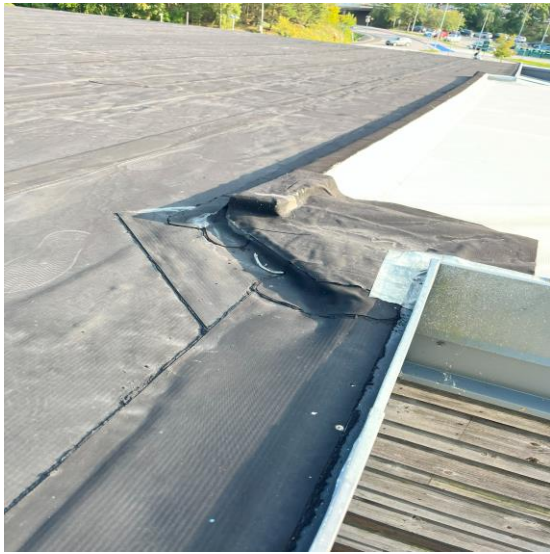
Bild 5 - Bild på del-lagning, riskfylld otät övergång mellan APP & PVC samt veck.

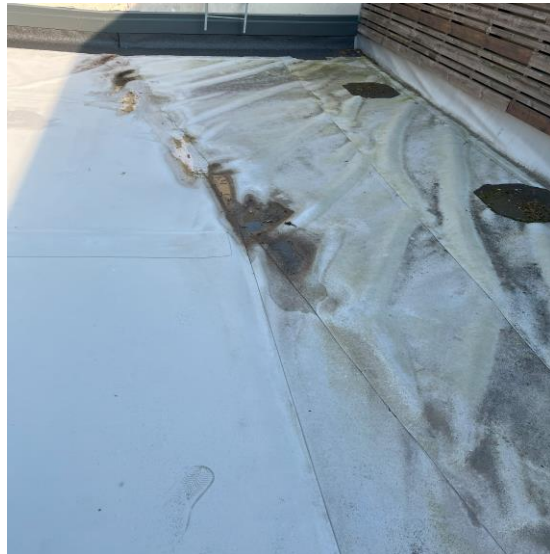
Bild 6 - Bild på brister i fall, veck & stående vatten.

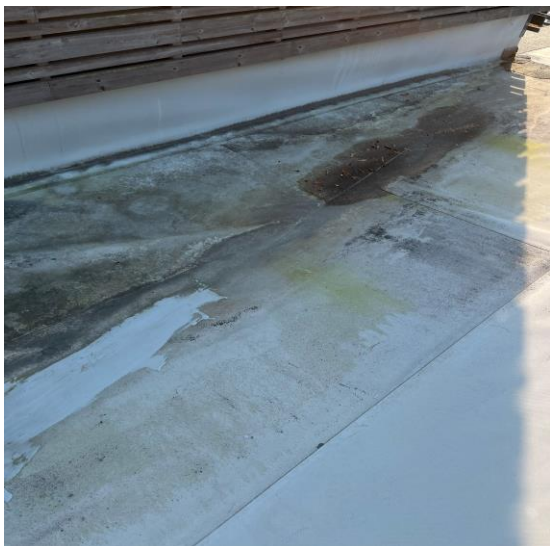
Bild 7 - Bild på del-lagning, brister i fall & stående vatten.

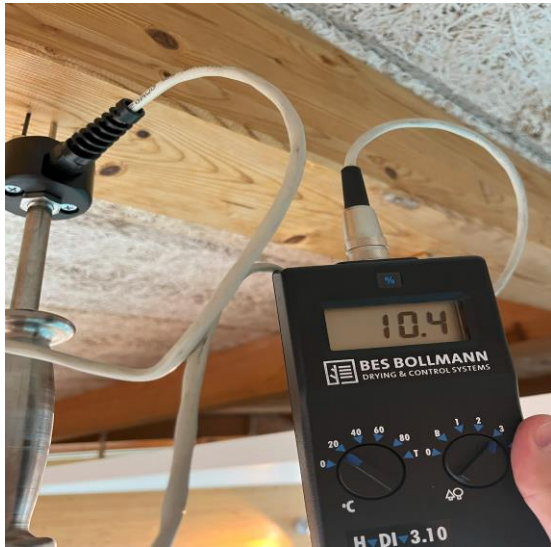
Bild 9 - Bild på fuktkvotskontroll i balk, under gränsvärde (balk vid rutschkana).

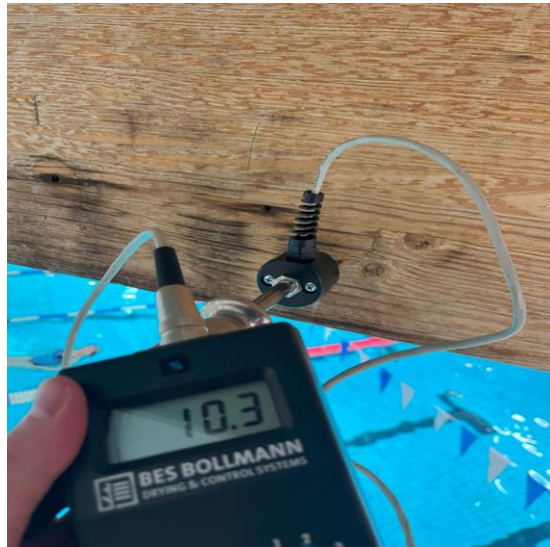
Bild 10 - Bild på fuktkvotskontroll i balk, under gränsvärde (balk vid rutschkana).
Noterades missfärgningar.

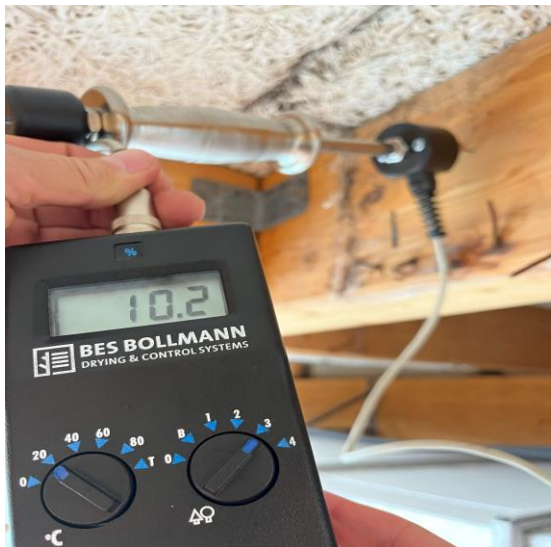
Bild 11 - Bild på fuktkvotskontroll i balk, under gränsvärde (vid kiosken).

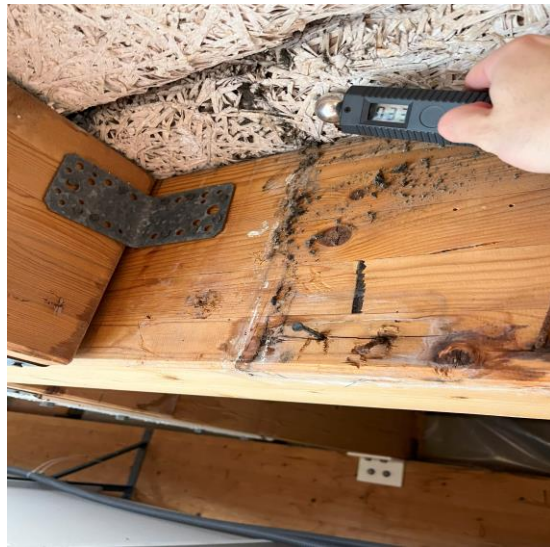
Bild 12 - Bild på indikation vid undertak/träullit (vid kiosken), värde lika referensvärdet (påvisar ej förhöjda värden).

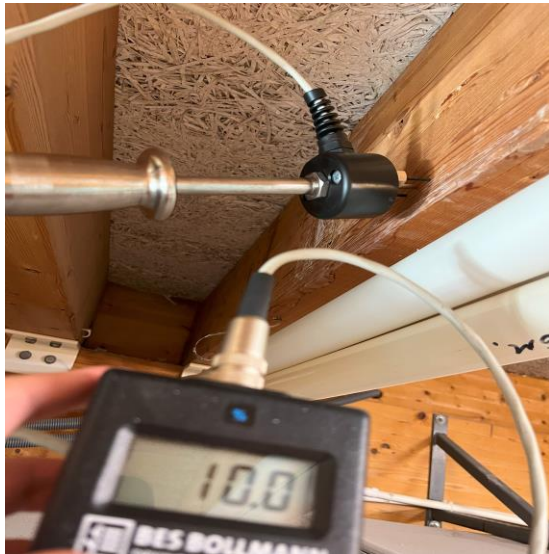
Bild 13 - Bild på fuktkvotskontroll i balk, under gränsvärde (vid kiosken). Här noterades mindre misstänkt mikrobiellpåväxt & missfärgningar.

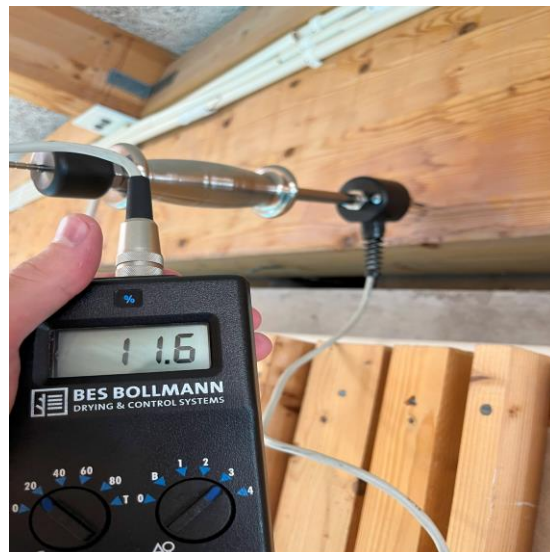
Bild 16 - Bild på fuktkvotskontroll i balk, under gränsvärde (östra sidan, vänster om lekland). Här noterades mindre misstänkt mikrobiellpåväxt & missfärgningar.

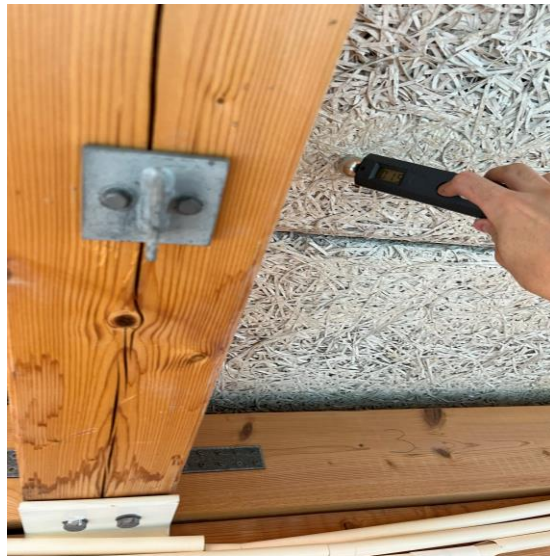
Bild 18 - Bild på indikation vid undertak/träullit (östra sidan, vänster om lekland), värde lika referensvärdet (påvisar ej förhöjda värden).

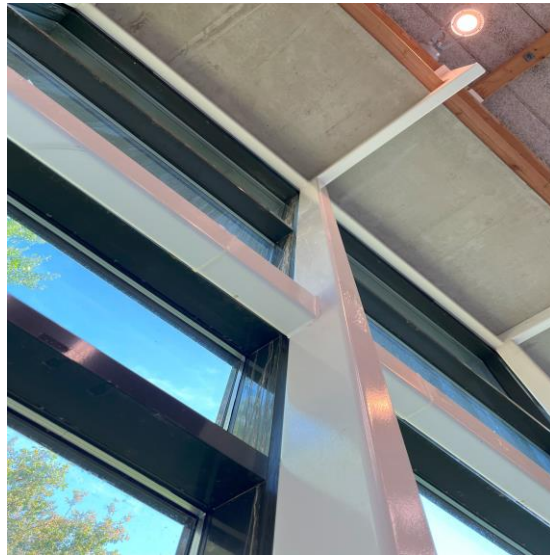
Bild 22 - Bild på missfärgningar från tidigare läckage.

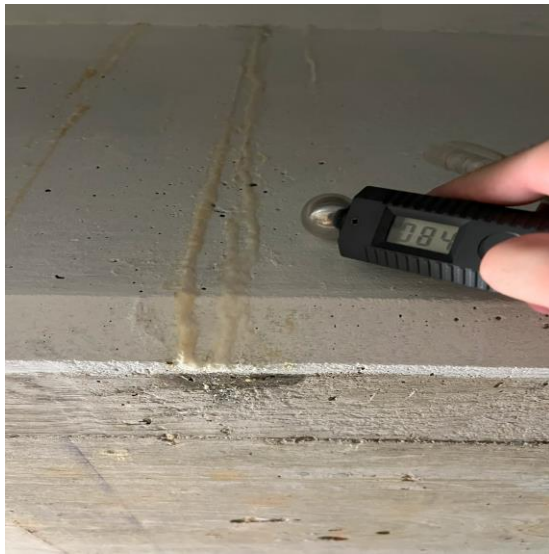
Bild 29 - Bild som visar på aktivt läckage från simhallsdelen i källarplan (högre värde än referensvärdet).

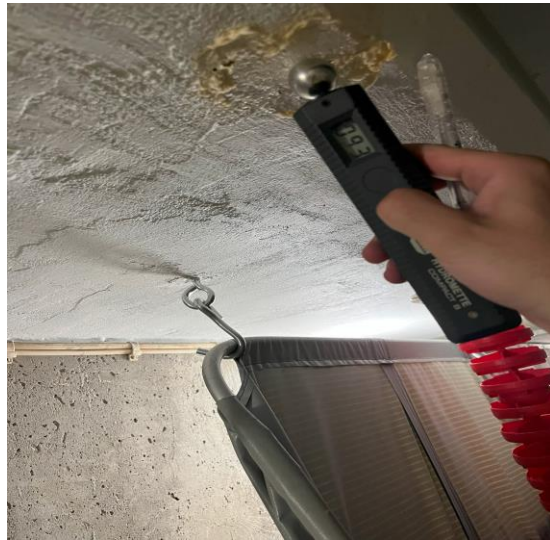
Bild 30 - Bild som visar på aktivt läckage från simhallsdelen i källarplan (högre värde än referensvärdet).

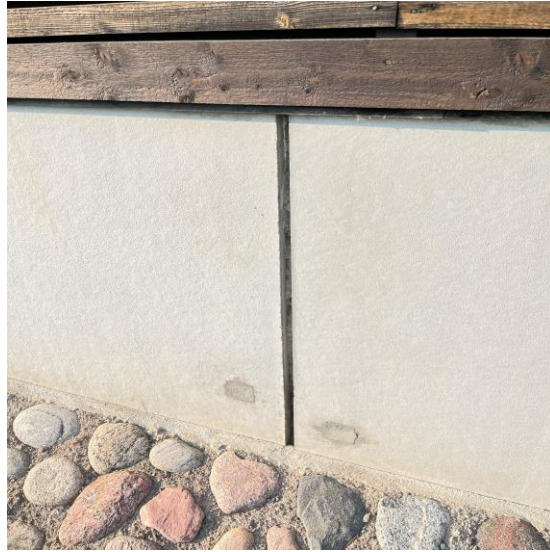
2	Grundmur/Sockel	<p>Vid besiktningstillfället noterades avsaknad av fogar mellan grundmurselementen/sockeln samt ett fåtal skador i form av släpp och sprickor. Detta bedöms sannolikt bero på en fackmässig brist vid utförandet samt åldersrelaterat slitage. Vi rekommenderar att åtgärder</p>	Under Kostnadsgräns

Bild 34 - Bild på avsaknad av fog samt delagningar.

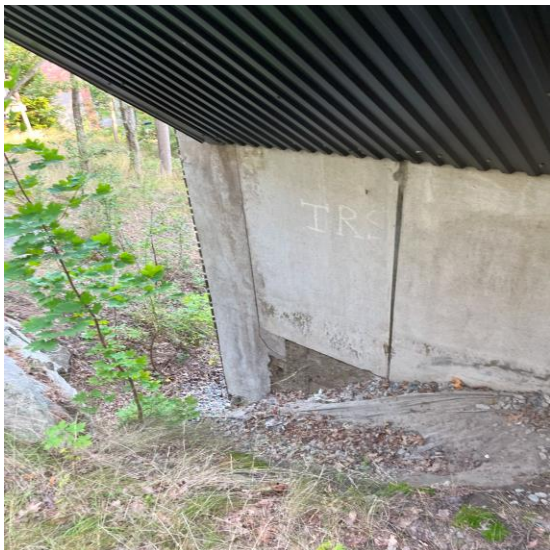
Bild 35 - Bild på avsaknad av platonmatta till skillnad från den östra sidan som hade delar av det. Även noterade skador på sockel/grundmur noterades.

<p>rekommenderar därför att platonmattan åtgärdas på de aktuella platserna.</p> <p>När det gäller själva dräneringen är dess ålder okänd, men det kan konstateras att dräneringsarbeten har utförts tidigare. Vid besiktningstillfället utfördes indikeringar av fukt mot ytterväggarna i källar- och suterrängkonstruktionen, utan att några förhöjda fuktvärden kunde påvisas. Trots detta är det viktigt att dränering ses över och förnyas i takt med ålder, för att minska risken för framtida fuktproblem i angränsande konstruktioner. Vi uppskattar att dräneringen är äldre om 6-10 år.</p> <p>Vi rekommenderar därför att dräneringen som helhet ses över inom 6–10 år. Den estimerade kostnaden för arbetet estimeras till 850K SEK.</p> <p>Vänligen se bilder #35 i fotobilagan för bristerna</p>	
1	Toaletter	<p>Under besiktningstillfället noterades ytskikten i toaletten vara i bra skick. Dock bör man räkna på renovering av dessa då de börjar bli äldre. Vi rekommenderar därför att man ser över renovering av toaletterna inom 6-10 år, kostnaden för detta estimeras till cirka 400K SEK.</p>	400

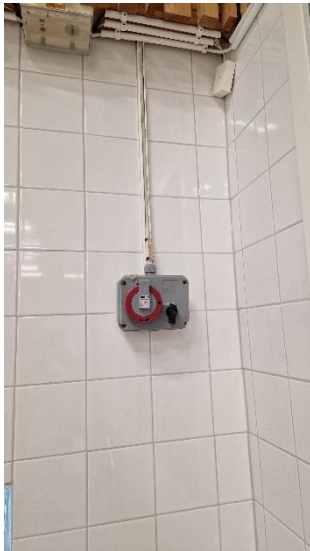
Bild 36 - Exempel på äldre elinstallation i badhus.

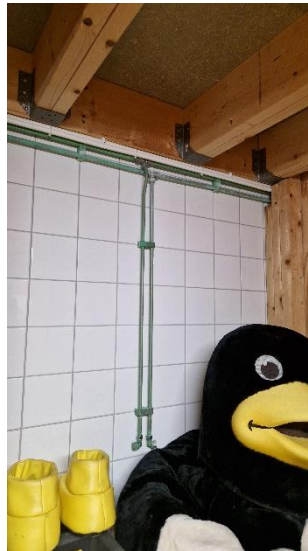
Bild 37 - Exempel på kraftigt ärgade ledningar och proppade tappvattenledningar med dödvatten.

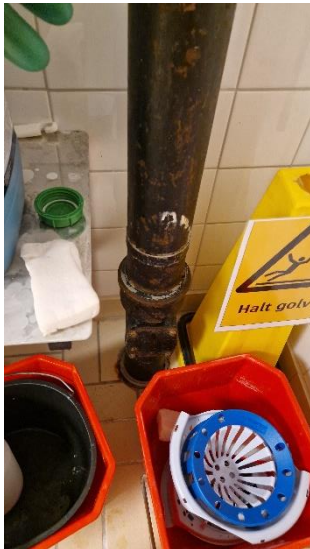
Bild 38 - Exempel på avloppsstam i slitet skick.

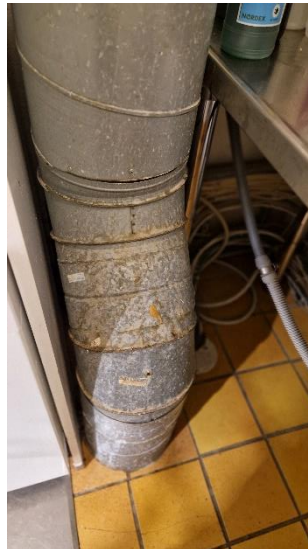
Bild 39 - Korroderad ventilationskanal i reception.

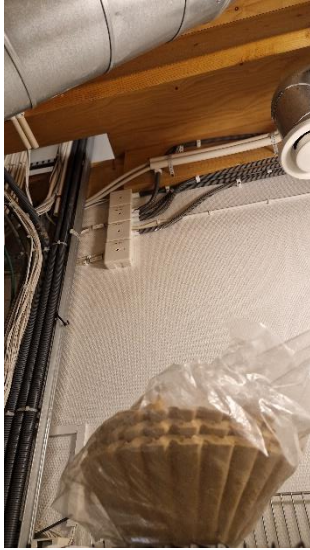
Bild 40 - Elinstallationer i café.

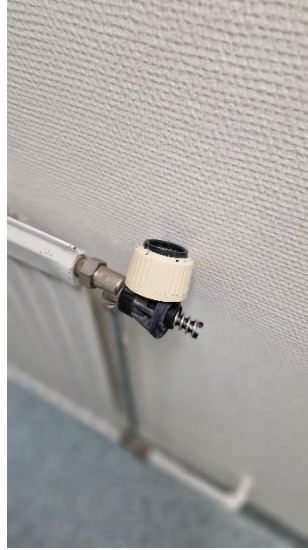
Bild 41 - Exempel på trasig termostatventil.

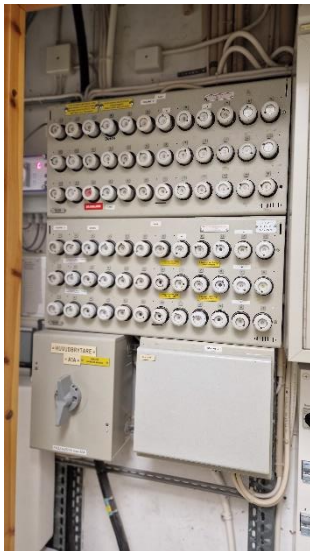
Bild 42 - Äldre elcentral

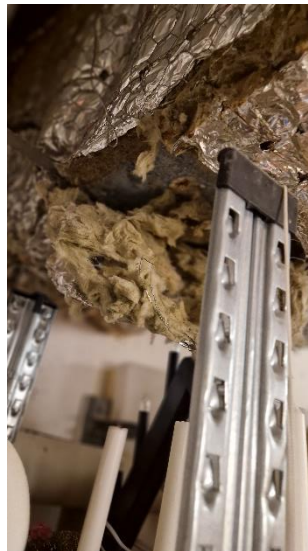
Bild 43 - Exempel på korroderad ventilationskanal i källaren med trasig isolering.

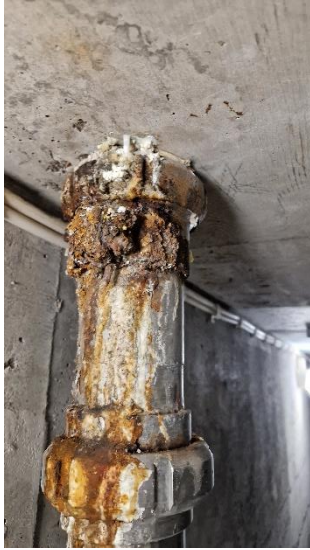
Bild 44 - Exempel på kraftigt korroderad rörledning till bassäng.

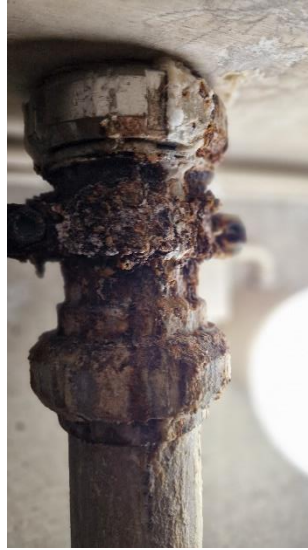
Bild 45 - Exempel på kraftigt korroderad rörledning till bassäng.

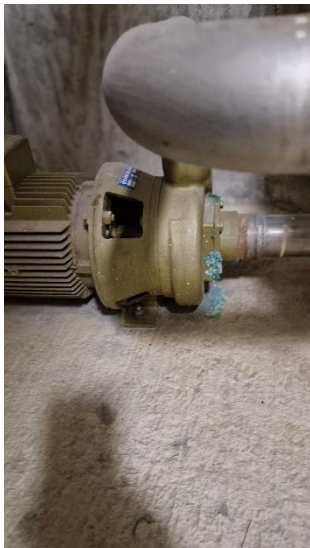
Bild 46 - Exempel på äldre badvattenpump i dåligt skick.

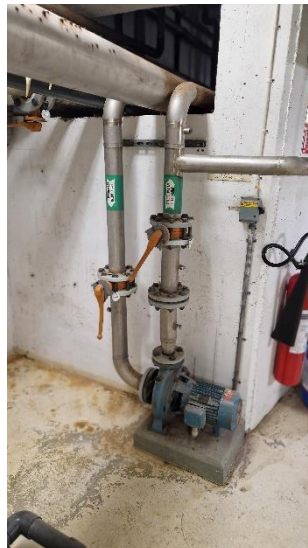
Bild 47 - Exempel på äldre badvattenpump i dåligt skick.

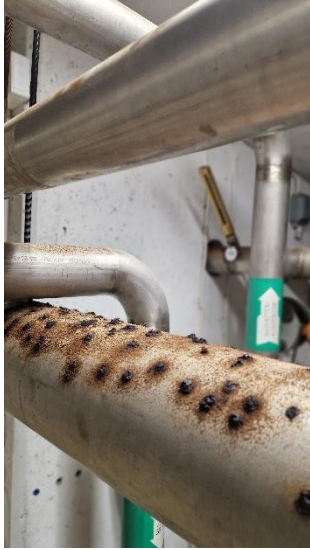
Bild 48 - Korroderade rörledningar.

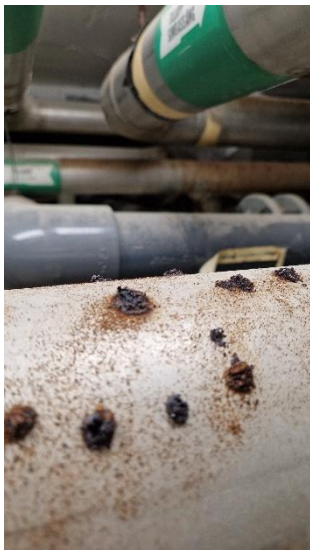
Bild 50 - Korroderade rörledningar.

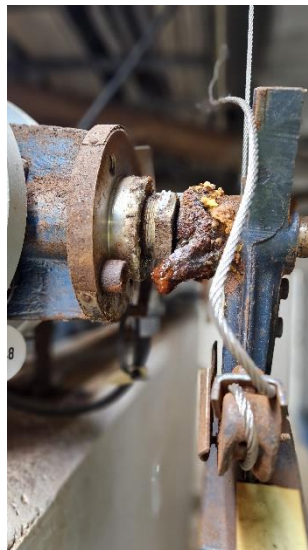
Bild 51 - Korroderade rörinstallationer.

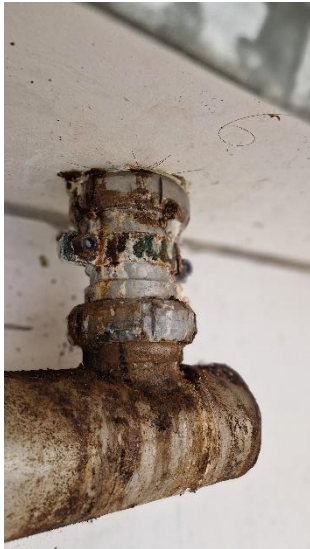
Bild 52 - Korroderade rörledningar.

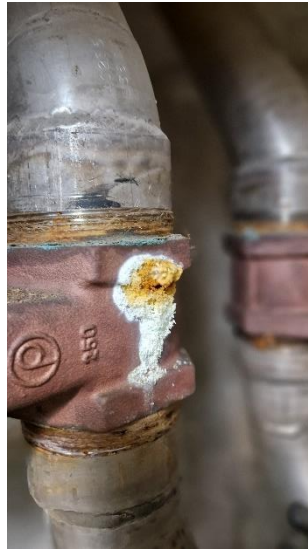
Bild 53 - Korroderade rörledningar.

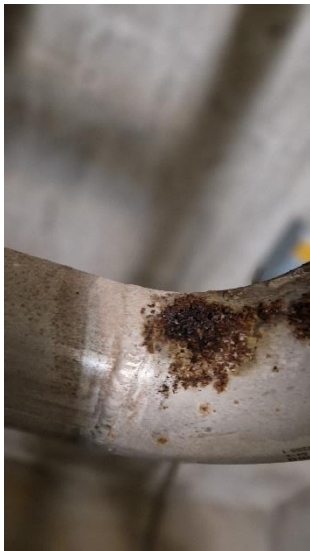
Bild 54 - Korroderade rörledningar.

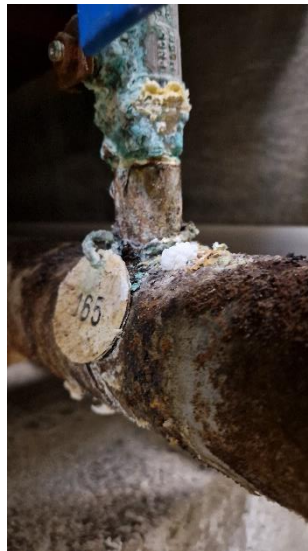
Bild 55 - Korroderade rörledningar.

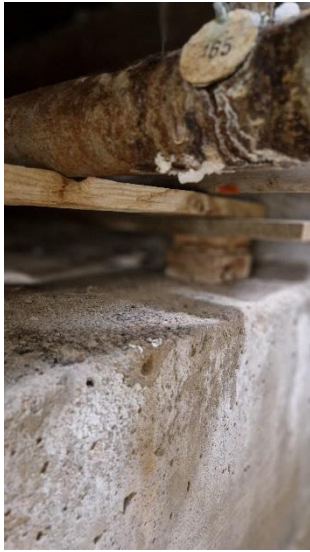
Bild 56 - Korroderade rörledningar. Ledningar är monterade/upphängda på träplankor vilka är rötskadade.

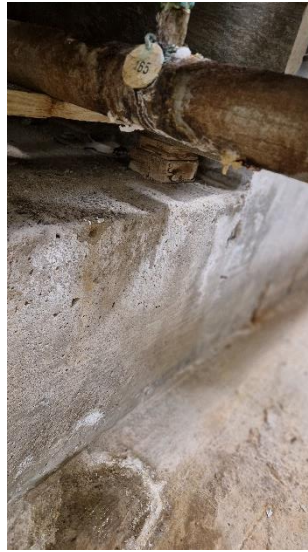
Bild 57 - Korroderade rörledningar. Ledningar är monterade/upphängda på träplankor vilka är rötskadade.

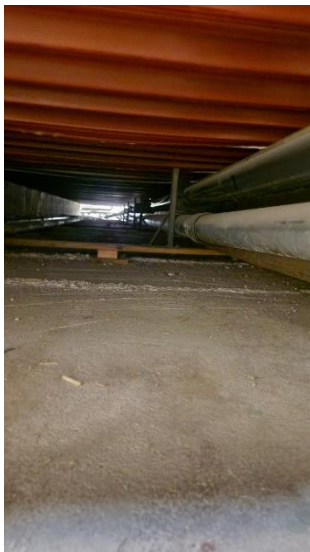
Bild 58 - Korroderade rörledningar. Ledningar är monterade/upphängda på träplankor vilka är rötskadade. Mycket olämplig lösning.

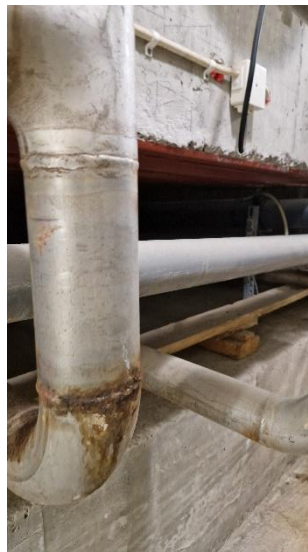
Bild 59 - Korroderade rörledningar. Ledningar är monterade/upphängda på träplankor vilka är rötskadade. Mycket olämplig lösning.

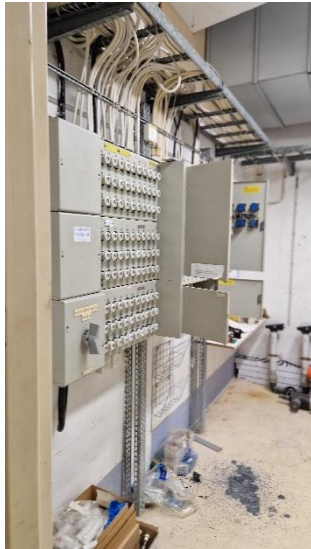
Bild 60 - Exempel på äldre elinstallationer.

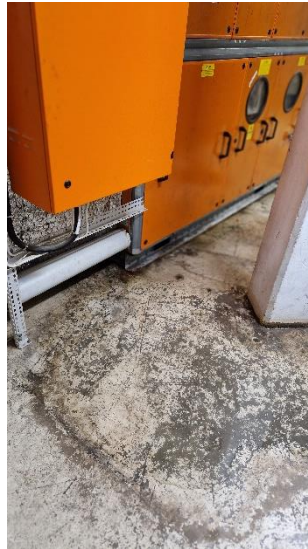
Bild 61 - Ventilationsaggregat samt vattenansamling på golv.

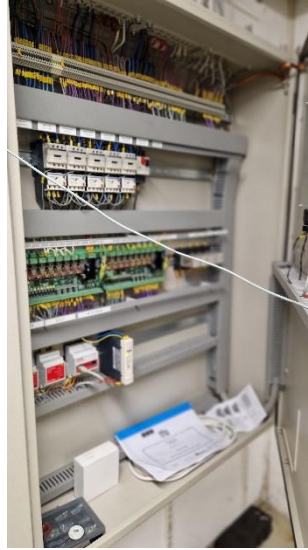
Bild 69 - Exempel på äldre styrinstallationer.

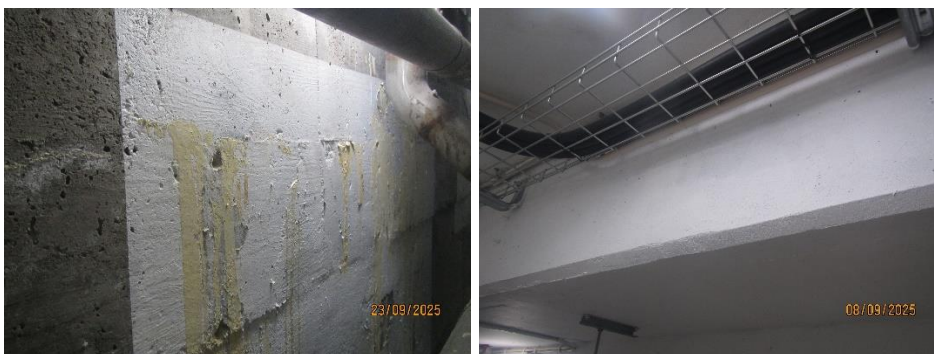
Ett antal av dessa läckageområden som observerades har reparerats. Anslutningarna har tätats med en kemisk injektering och framförallt kortsidorna på simbassängens konstruktion har åtgärdats med betongreparationer (genomfört 2019-2020). Se exempel i nedan foto 8.

Foto 8. Exempel på områden som åtgärdats runt simbassängen. Det avsåg tätande injektering såväl som betongreparationer.

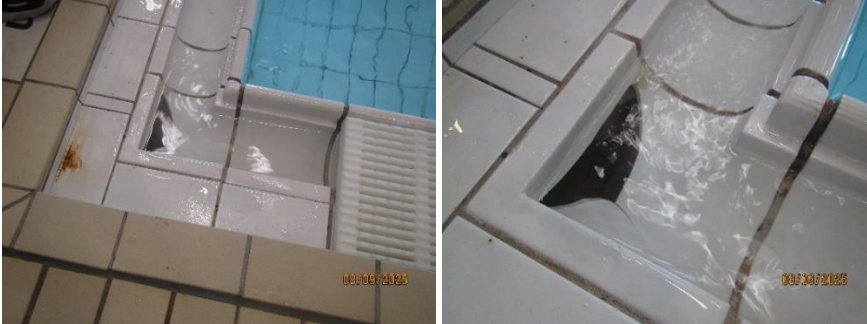
Omkring övningsbassängens bjälklag (ovanför källarplan) återfanns främst några defekta klinkerplattor i skvalprännorna, se nedan exempel i foto 9. Enligt uppgifter på plats ifrån driften så har man tätat (med hjälp av entreprenör) dessa med någon sorts elastisk tätningsmassa.

Foto 9. Exempel på skadad klinkerplatta vid hörnanslutning av skvalprännan.

Exempel på skadad klinkerplatta vid hörnanslutning av skvalprännan. se foto 9.

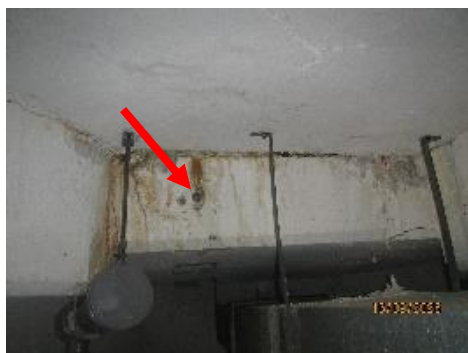
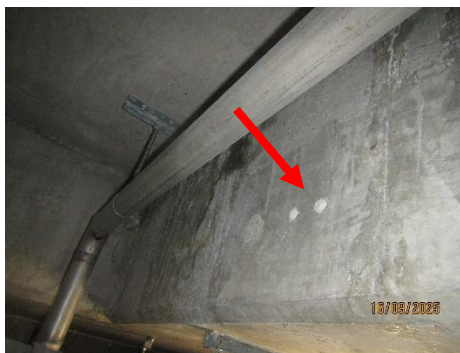
Resultatet från kloridproverna (V1-V6 samt R1-R3) vittnar om förhållandevis låga värden av kloridhalter på väggar och skvalprännor. Provresultaten visar på värden mellan ca 0,01 % - 0,23 % Cl joner av cementvikten på armeringsnivå, se nedan tabell 1 med provtagningar i sin helhet. Se exempel på läge i foto 15 där provtagningen utfördes på skvalprännan. Samtliga lägen på provtagningar redovisas i *Bilaga 3 Provtagningsplan*.

Foto 15. Exempel på läge för kloridprovtagning på skvalprännan, mät punkt R1 (foto till höger) och R3 (foto till vänster)

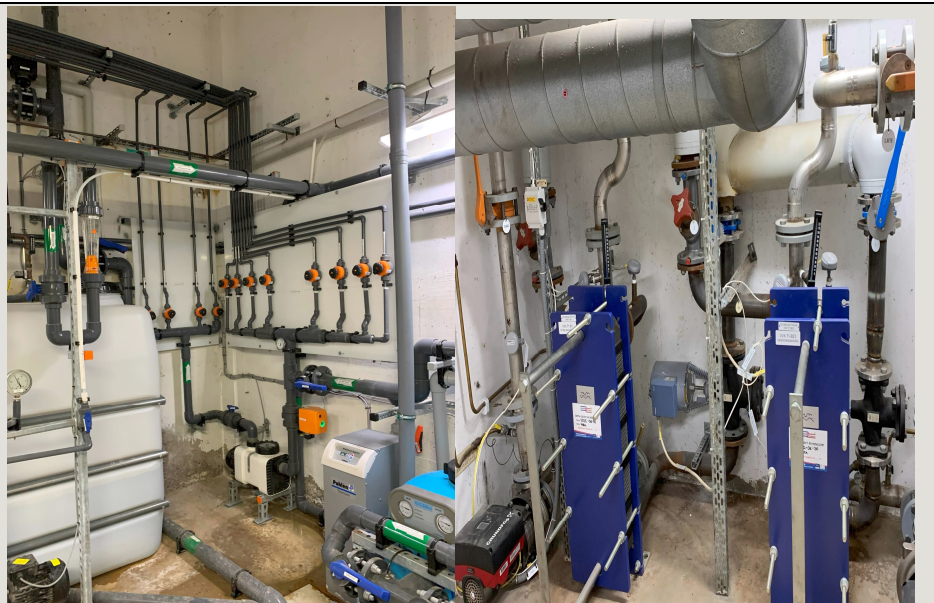
Det förekommer en hel del utrustning kopplat till verksamheten. Utrustning för bl.a. mätning, rening (av poolvatten), hantering av kemikalier m.m. finns i källaren. Då det finns en stor variation i skick, ålder och funktion så rekommenderar Sweco att man tar hjälp av en sakkunnig för bedömning av vad som kan lämpa sig för återbruk.

Utrustning av varierande skick

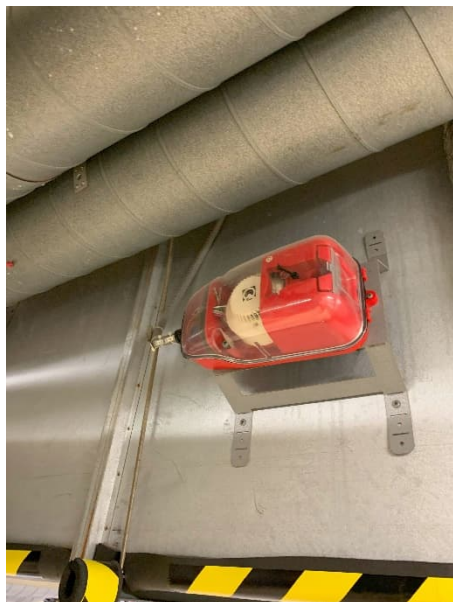
Foto 1. Joniserande rökdetektor kopplat till ventilationskanaler.

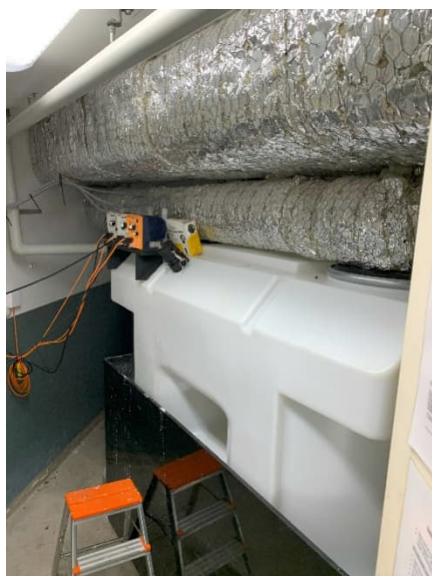
Foto 3. Tank för förvarning av Natrium hypoklorit.

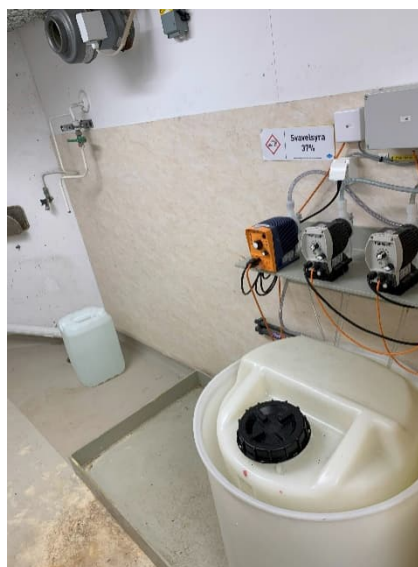
Foto 4. Tank för förvaring av Svavelsyra

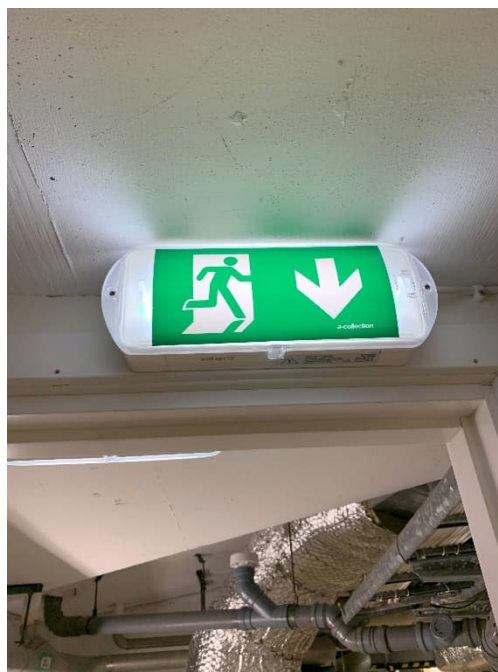
Foto 6. Moderna nödutrymningsskyltar som inte innehåller kadmiumbatterier.

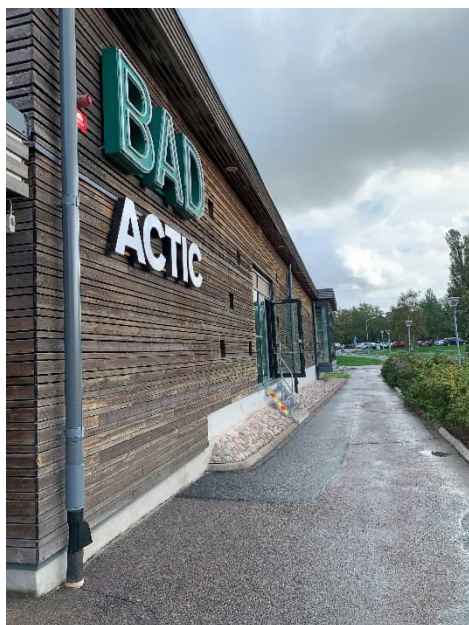
Foto 9. Utvändig fasadbeklädnad av träpanel.

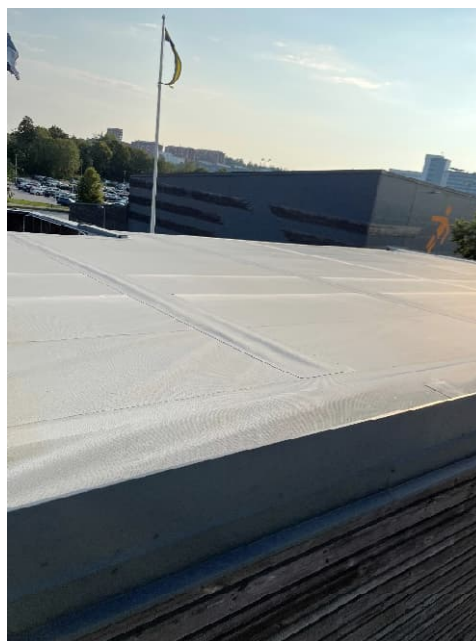
Foto 10. Takbeklädnad av bl.a. gummiduk.
