# ANTI-KVARISK FÖRUNDERSÖKNING MED STATUSINVENTERING OCH ÅTGÄRDSFÖRSLAG

Stocksundsbro krog, Värdshuset 2:304

DANDERYDS KOMMUN, STOCKHOLMS LÄN

2022-07-01

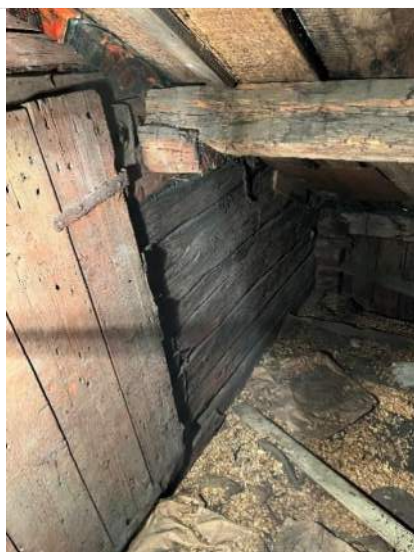
Vind 1800-talsdel vid 1700-talets timrade gavel. Möte mellan 1700- och 1800-talets takåsar.

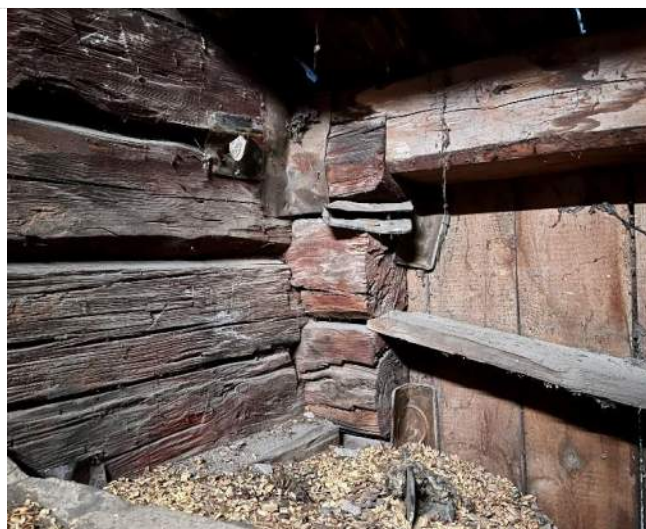
Möte vid knut mellan del från 1700- och 1800-tal.

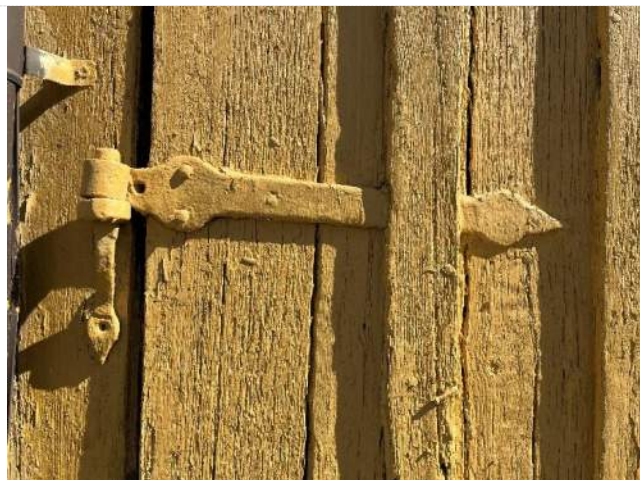
Detalj gångjärn igensatta ytterportar.

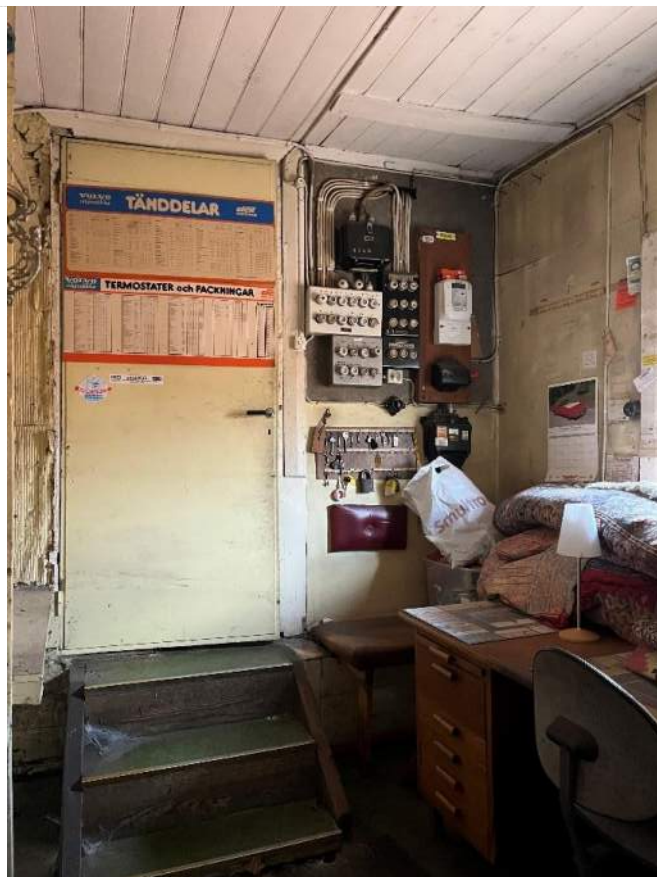
*Dörr mot kontor. Slät, skivklädd. Troligen äldre ram/pegeldörr.*

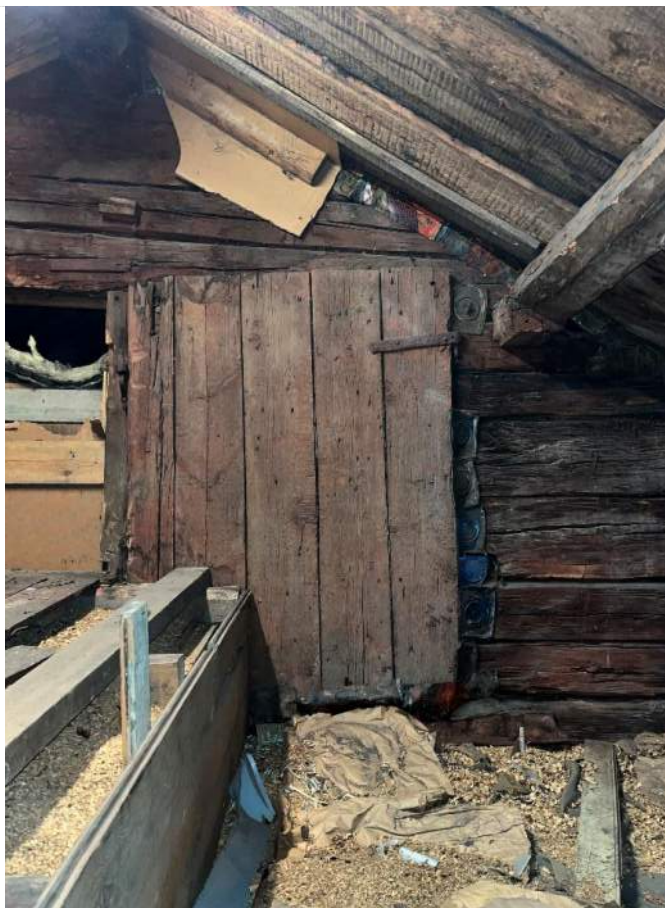
*Äldre dörr/vindslucka på vinden i gavel på ursprunglig byggnad från 1700-talet.*

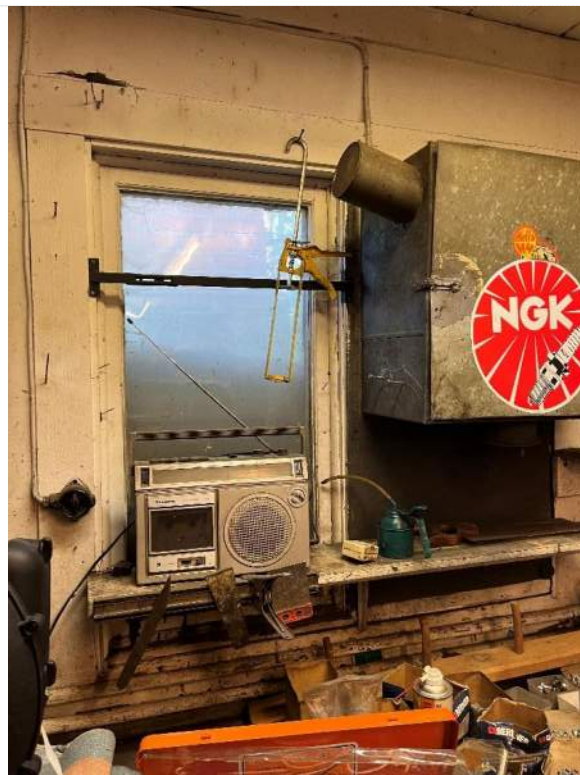
Fönster mot väster i verkstad, sett inifrån.

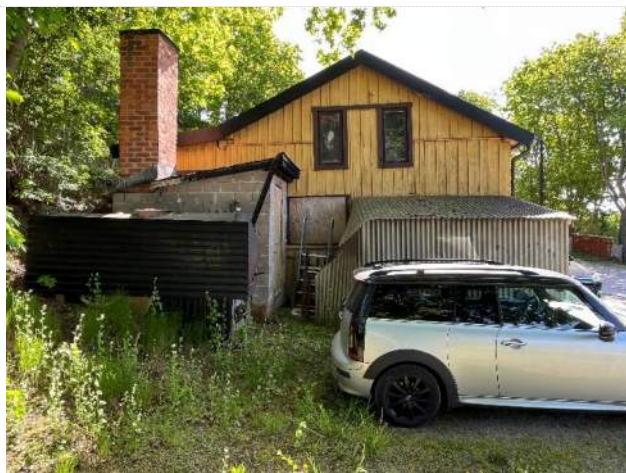
Fasad mot väster. Fönster mot vind i tidigare läge för dörr till vinden. Igensatt fönster i verkstaden syns i bild.

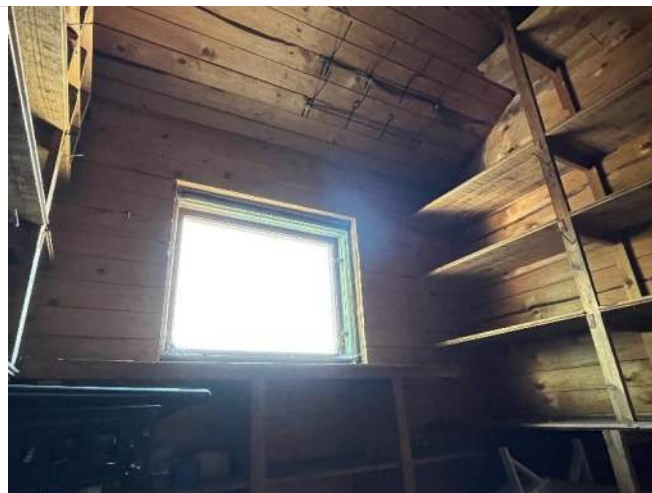
Fönster mot söder i lager sett inifrån.

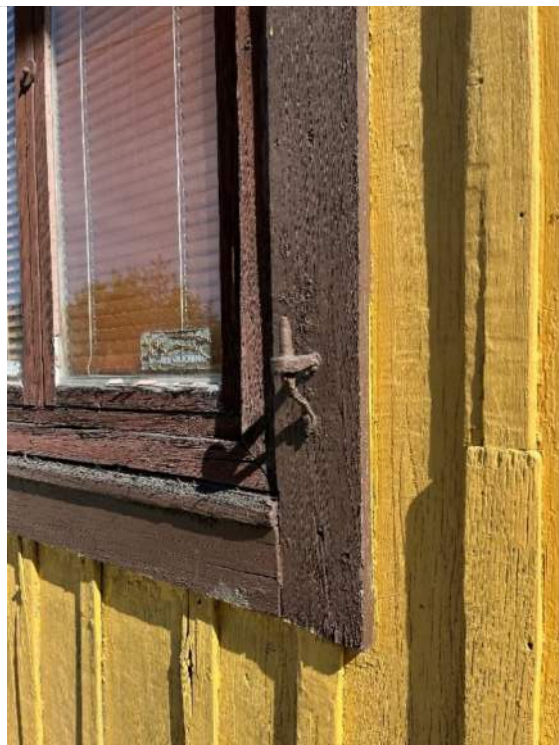
Detalj fönster mot kontor. Foder med gånjärn för fönsterluckor.

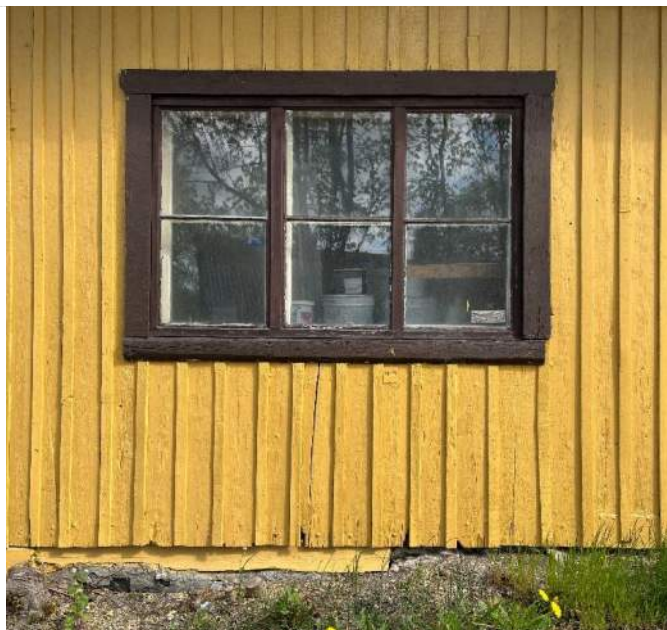
Fasad mot söder. Fönster mot verkstad (östra).

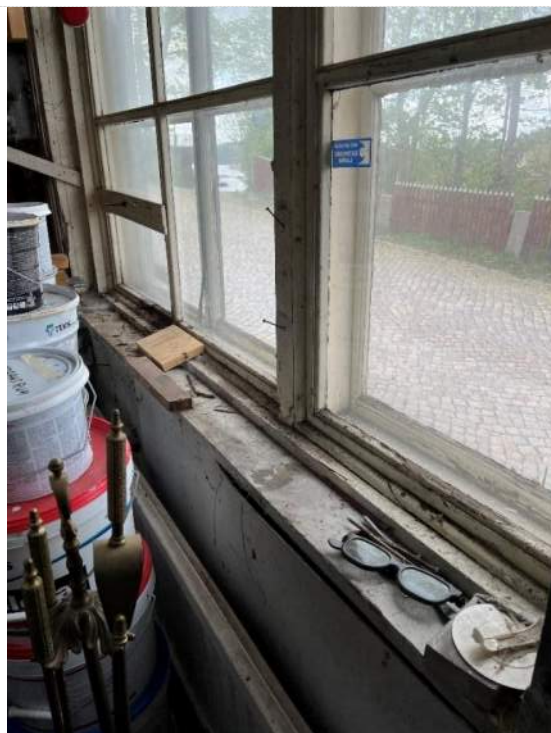
Fönster mot söder i verkstad (östra) sett inifrån. Två separata innerbågar.

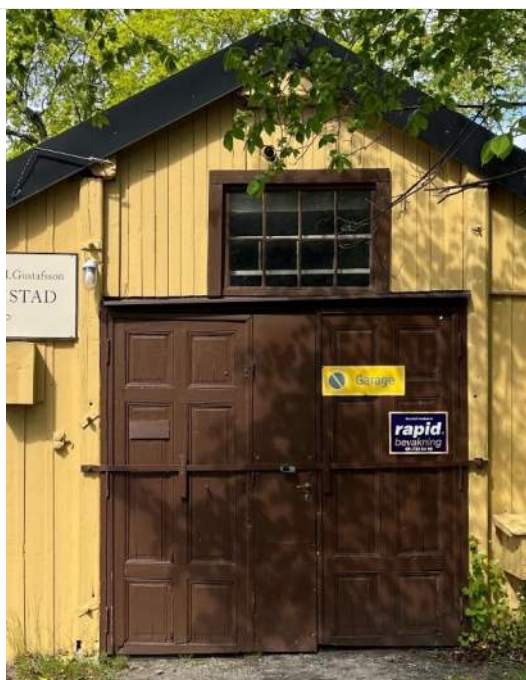
Fasad mot öster. Fönster mot verkstad ovan garageport.

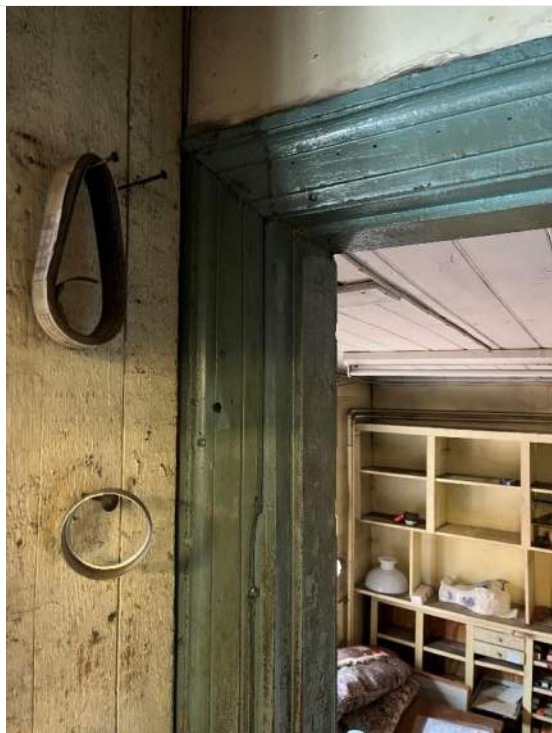
Äldre karm och dörrfoder mellan bilverkstad och kontor.

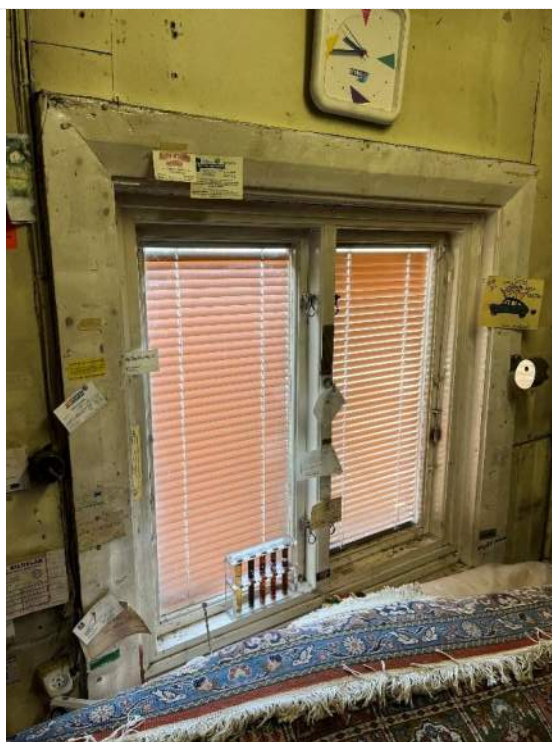
Fönster i kontor med äldre fönsterfoder.

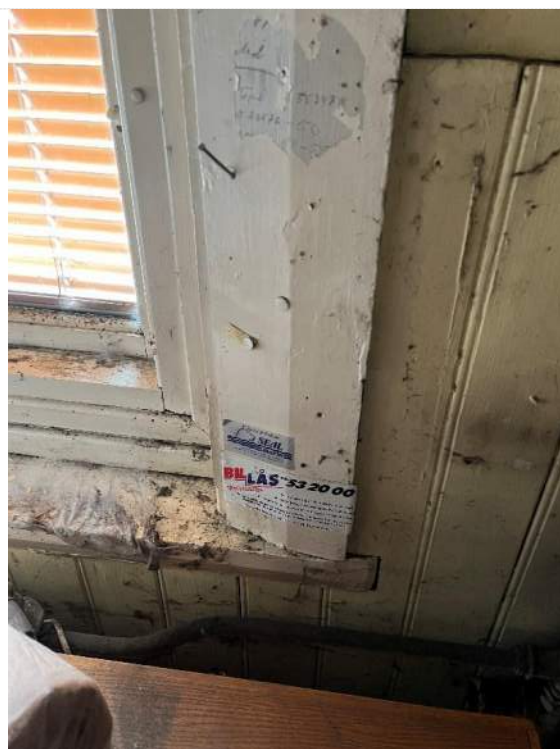
Detalj äldre fönsterfoder och pärlspontsbeklädd vägg i kontor.
