Bilaga 1 Tekniska statusbesiktningar

Statusbesiktning skolor 408 Enebydungen

Danderyds kommun

Statusbesiktning – 408 Enebydungenens förskola

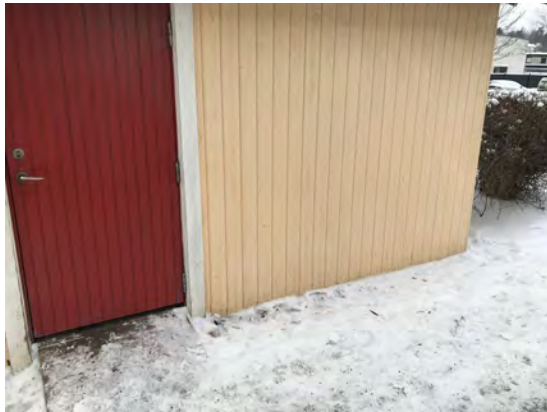
01. Frd 4004.

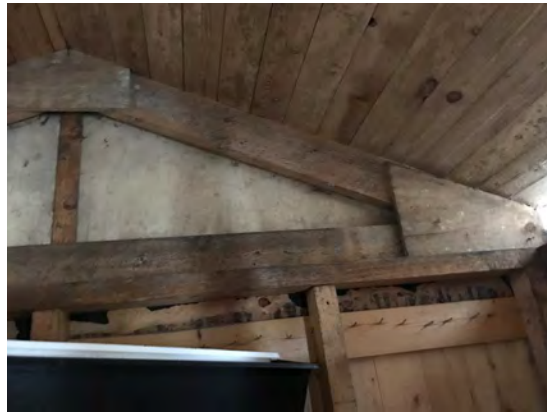
02. Frd 4004.

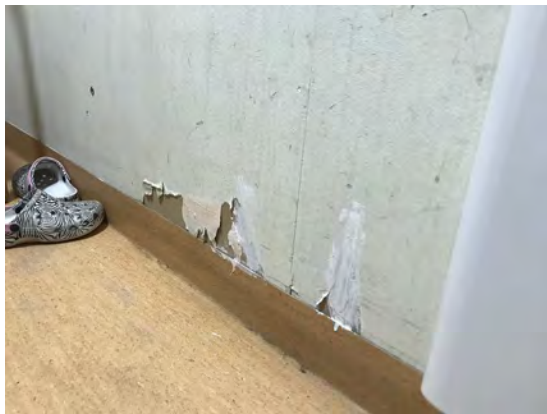
03.1169 städ.

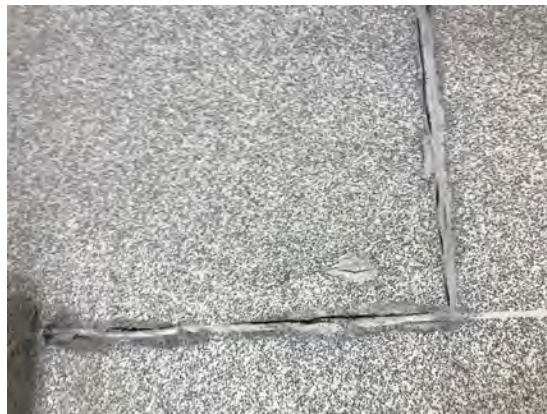
04.1102 kök, matta.

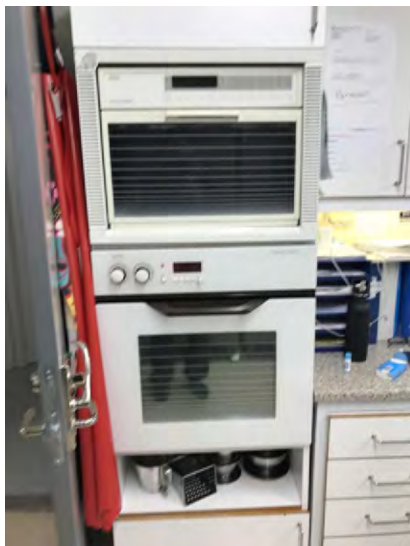
05. Äldre vitvaror i 1102 kök.

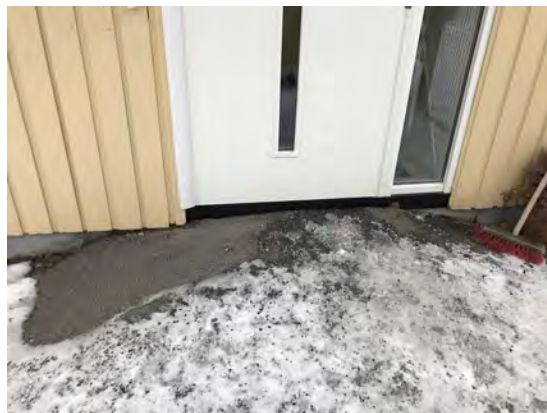
06. Nivåskillnad.

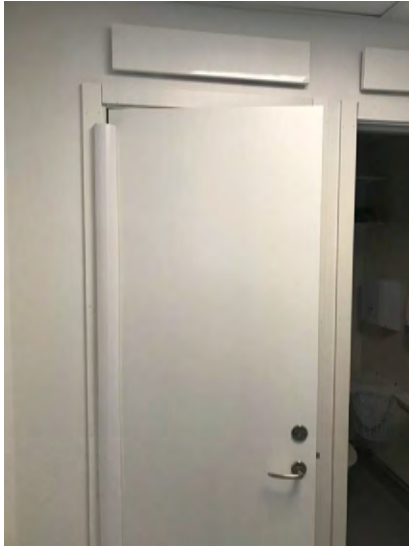
07. Ingen skylt till wc.

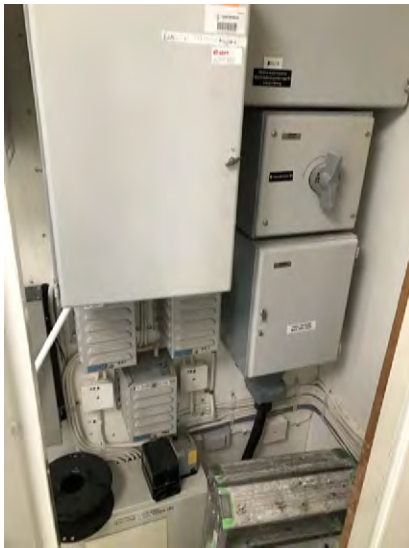
09. Elcentral.

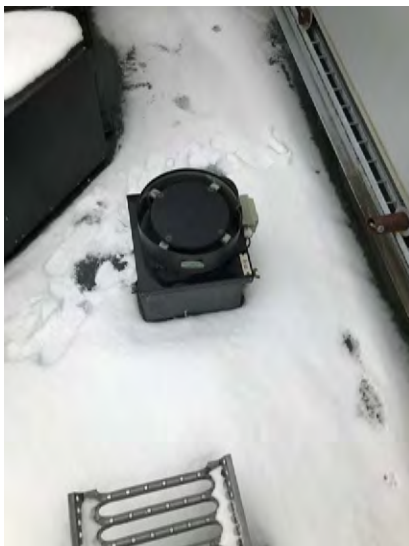
11. Frånluftsfläkt varmvattenberedning (ej i drift).

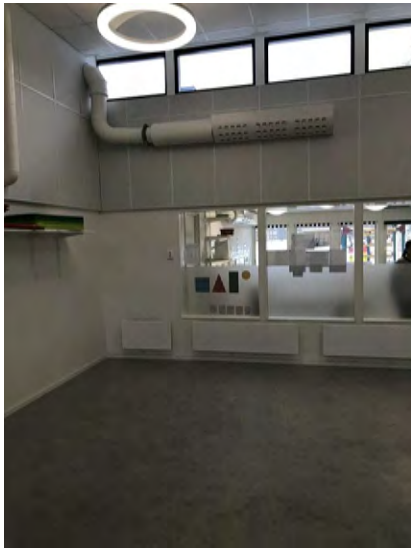
13. Nytt dysdon på gammal kanal samt elradiatorer.

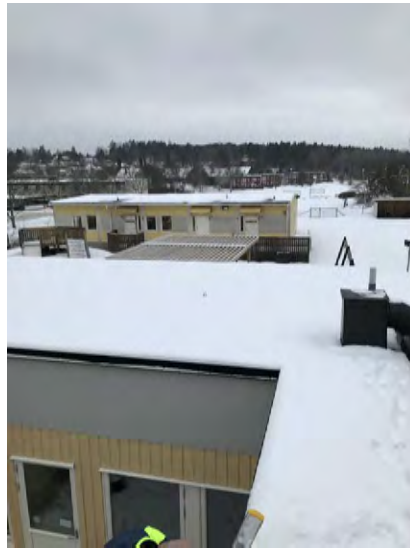
14. Paviljong som skall rivas.

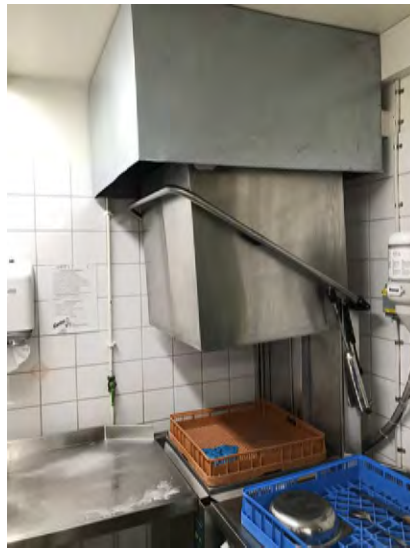
16. Storkökskåpa.

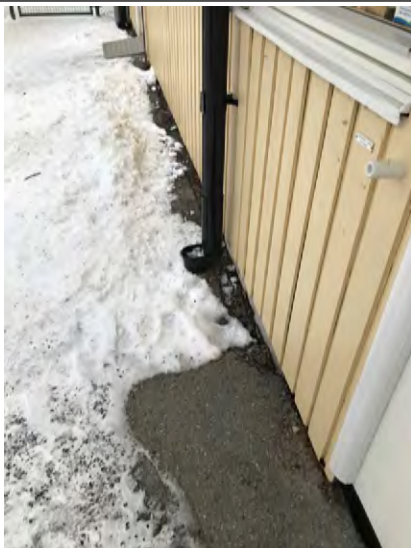
17. Stuprörsanslutning.

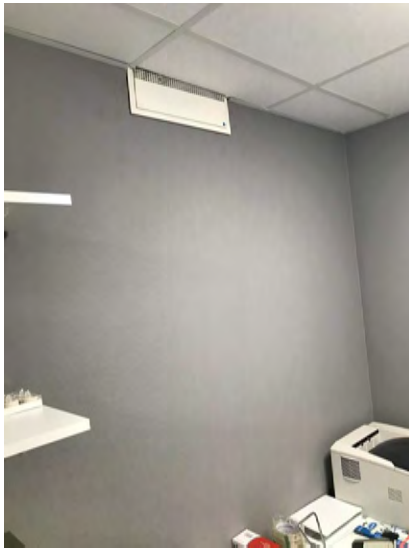
19. Tilluftsdon delvis infällt i undertak.

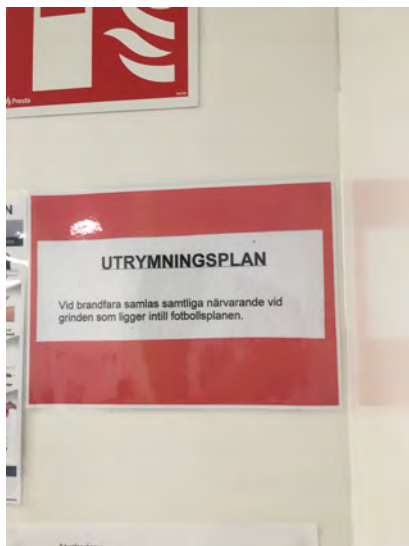
21. Ej godkända utrymningsplaner.

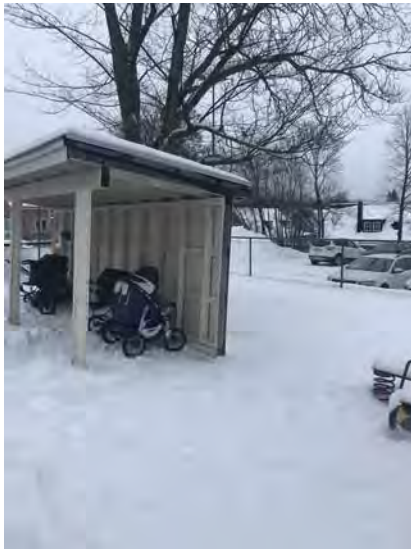
01. Barnvagnsförråd lutar.

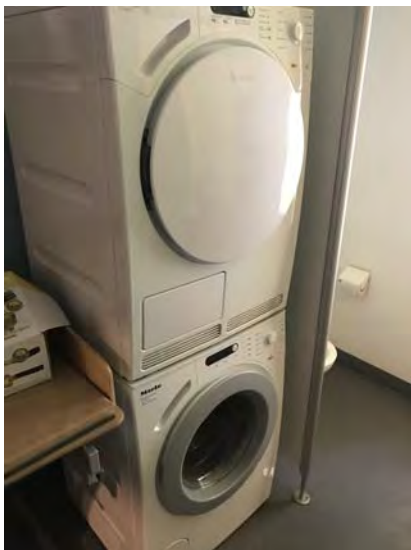
15. Tvättpelare.

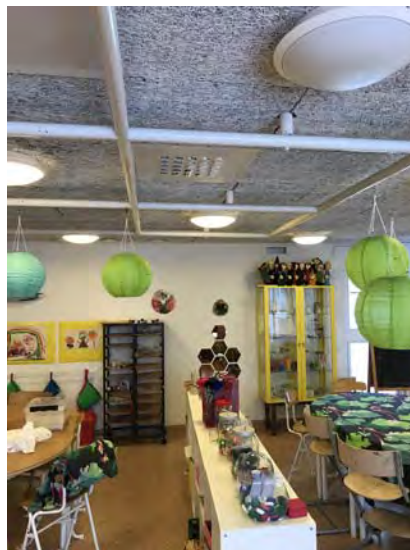
16. Aktivitetsrum nytt dysdon, nya elarmaturer.

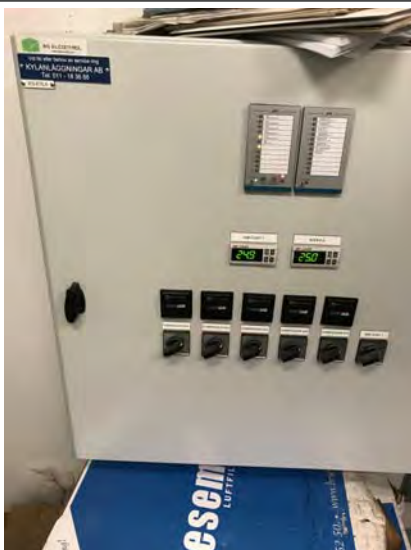
17. Apparatskåp kökskyla.

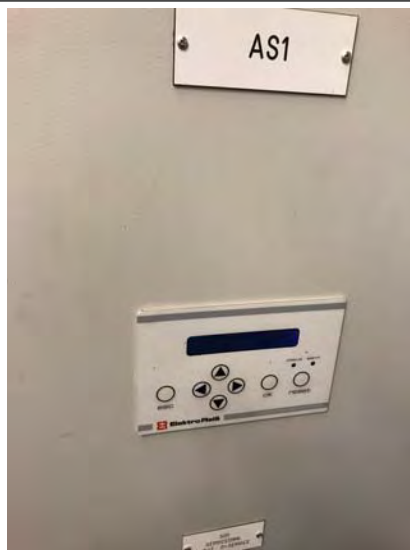
18. DUC i AS1.

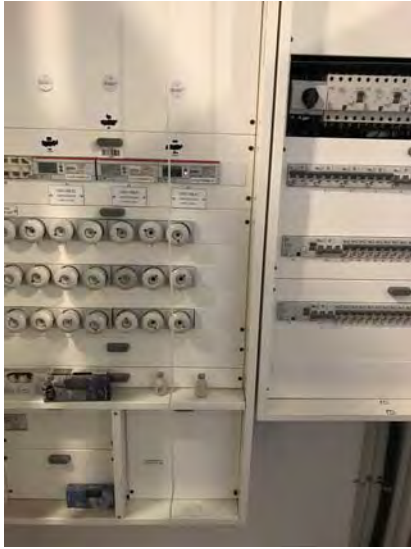
19. Elcentral.

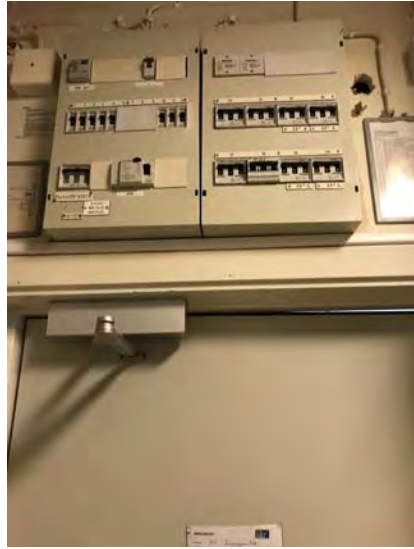
20. Elcentral.

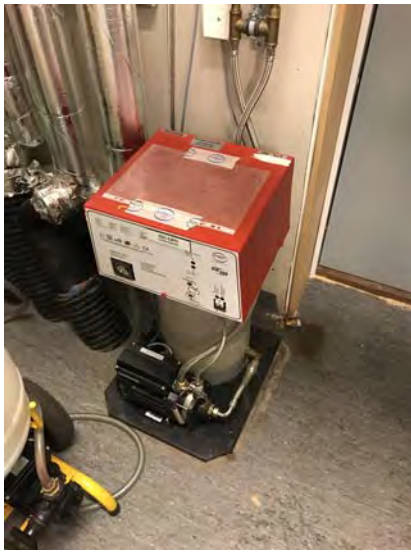
21. Expansionskär.

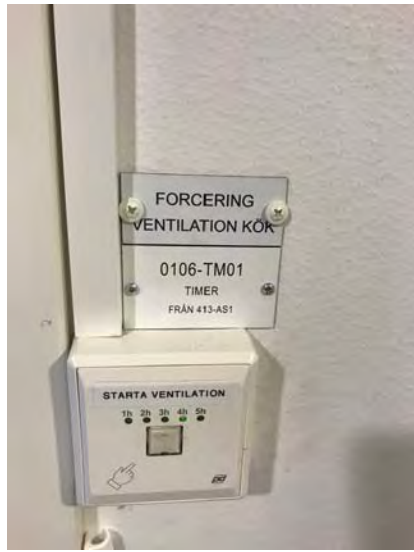
22. Forcerad vent i kök.

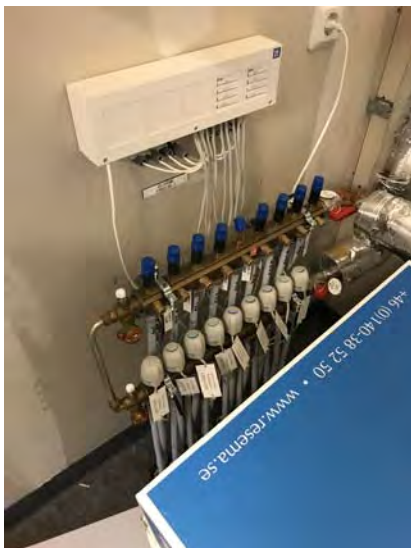
23. Golvvärmefördelare.

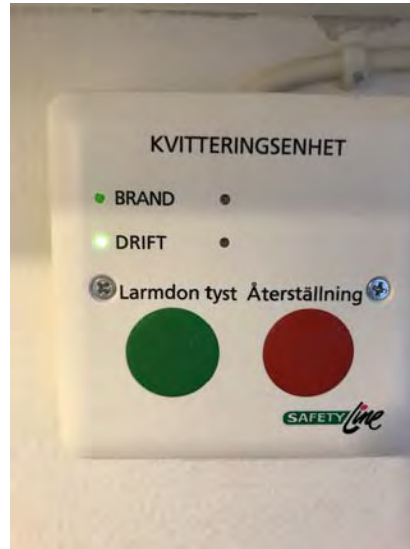
26. Kvitteringsenhet Brandlarm.

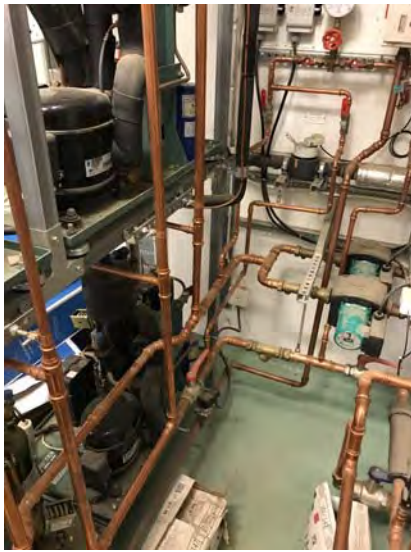
27. Kylcentral kök.

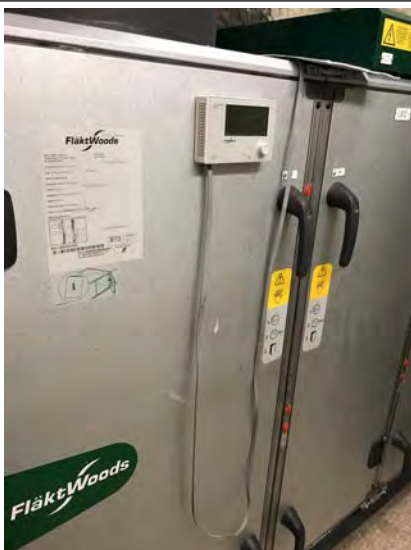
29. Luftbehandlingsaggregat.

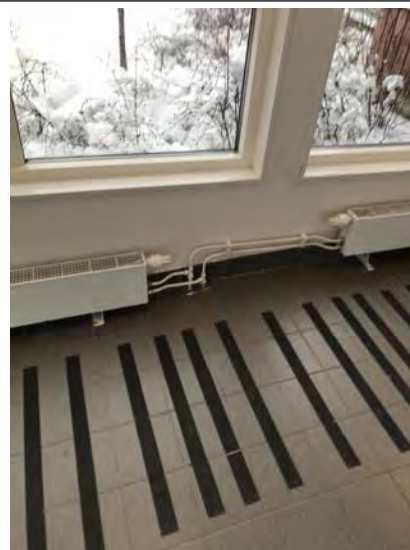
30. Länk nya och gamla delen.

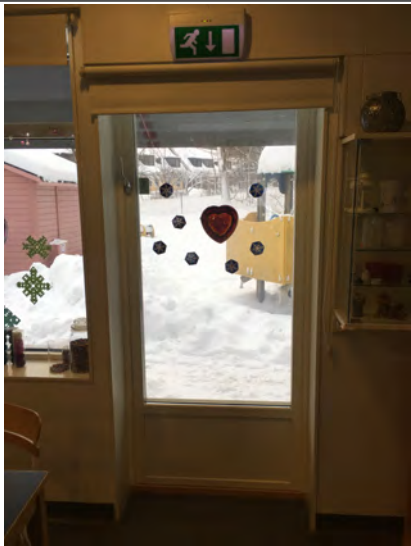
33. Högt sittande trycke.

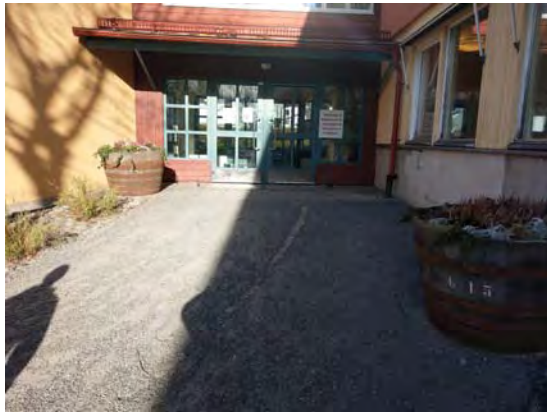
01. Gård.

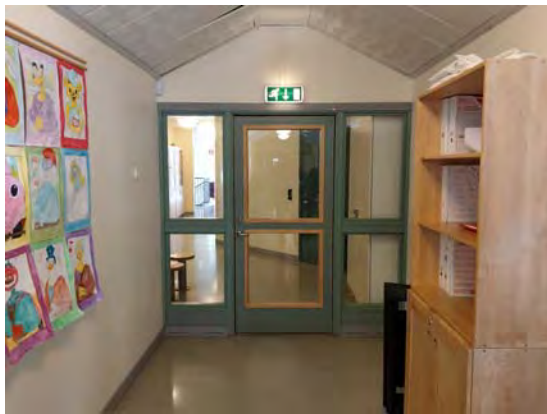
03. Ytskikt.

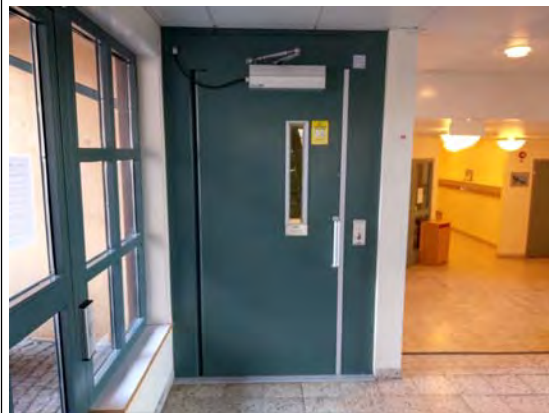
06. Hiss.

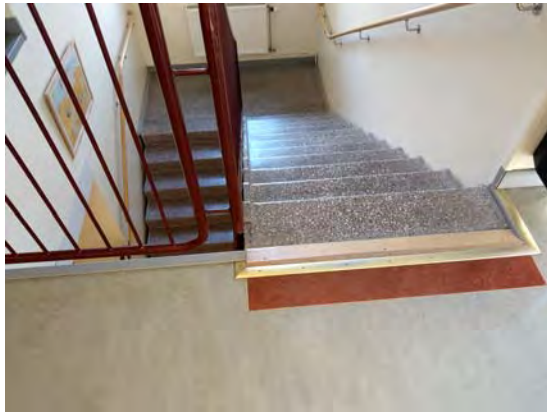
07. Kontrastmarkering saknas.

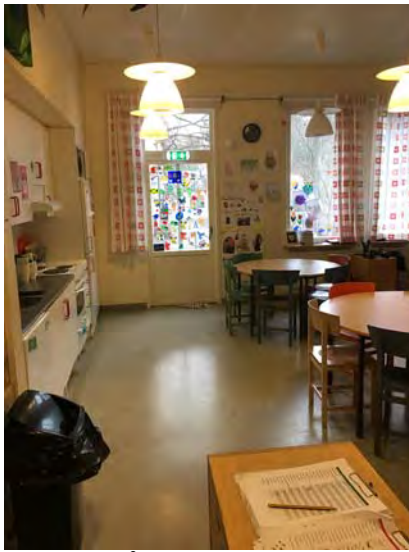
09. Låst utrymningsväg.

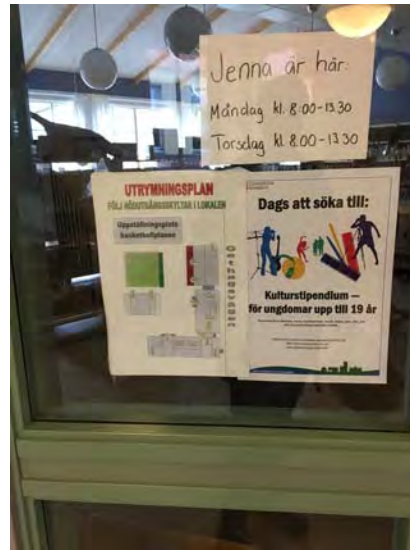
10. Ej godkända utrymningsplaner.

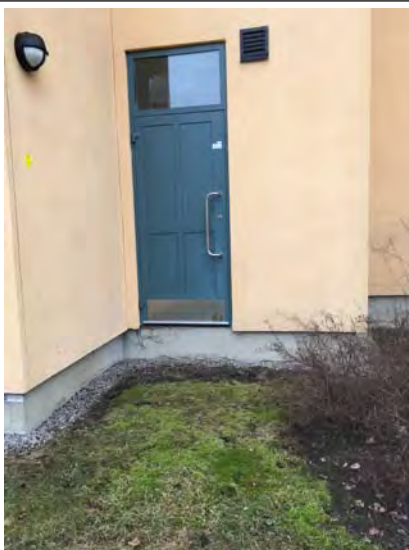
11. Höjdskillnad mellan marknivå och utrymningsväg.

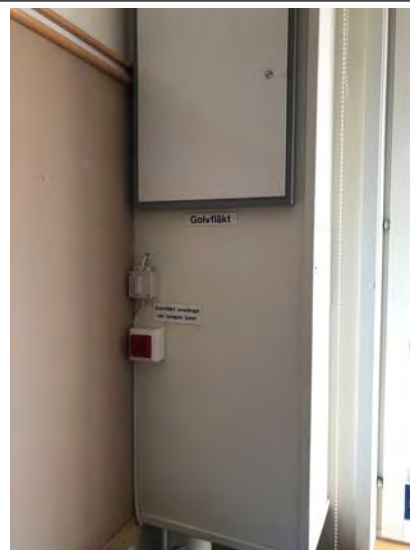
12. Platonfläkt Hus.

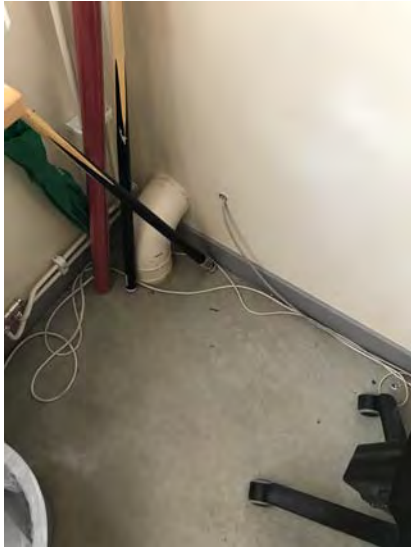
13. Platonventilation bottenplan hus.

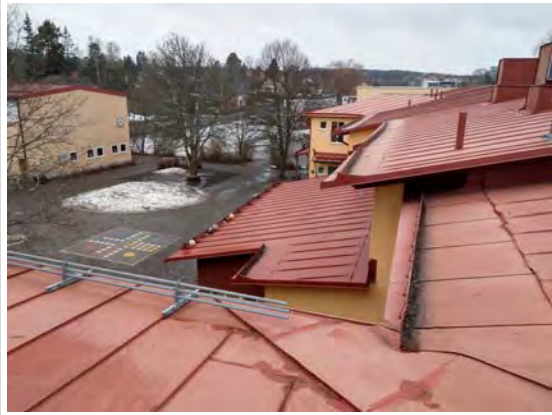
14. yttertak.

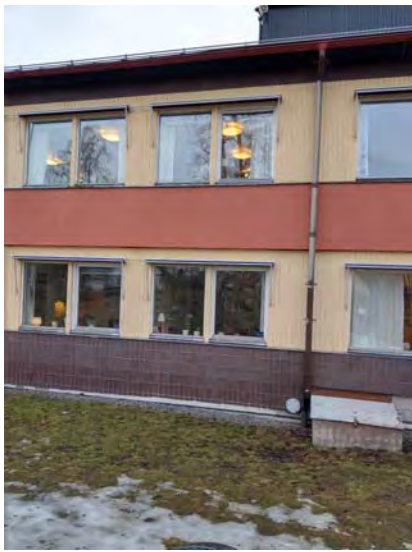
01. Fasad.

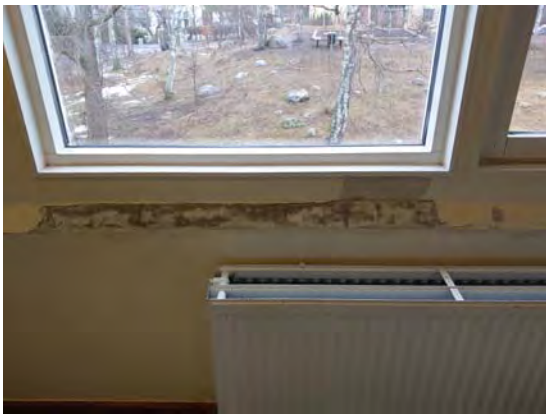
03. Ytskikt färgsläpp.

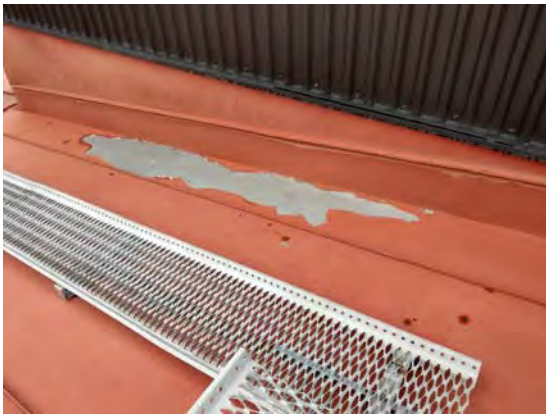
05. Yttertak färgsläpp.

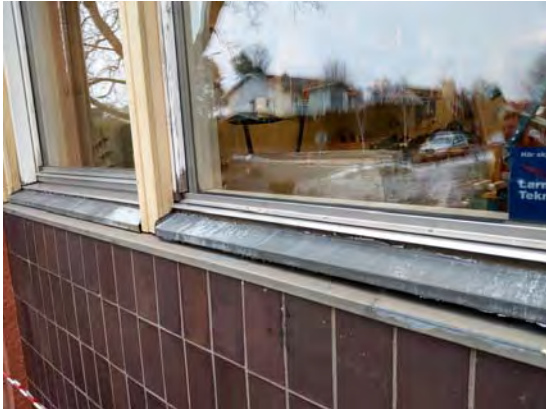
07. Fönster utvändigt.

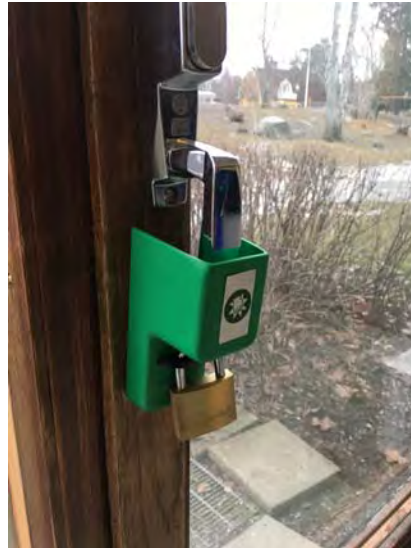
14. Ej godkänt beslag för utrymning.

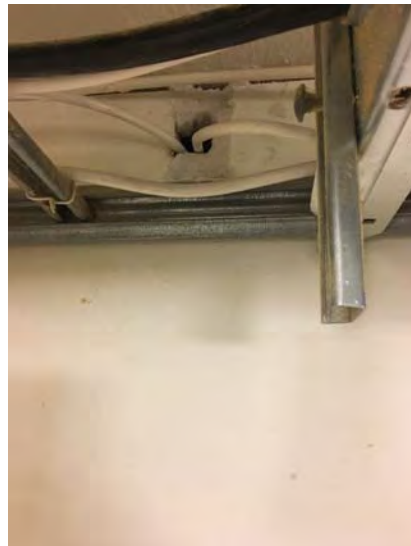
16. Otäta genomföringar.

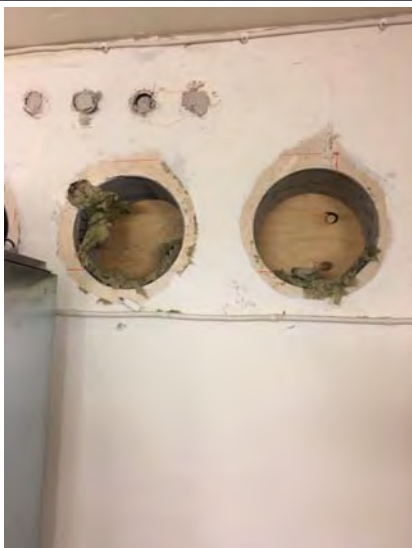
17. Otäta genomföringar.

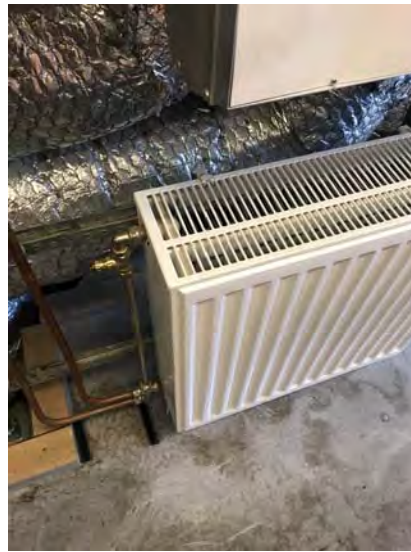
20. Radiator fläktrum, termostatdel saknas.

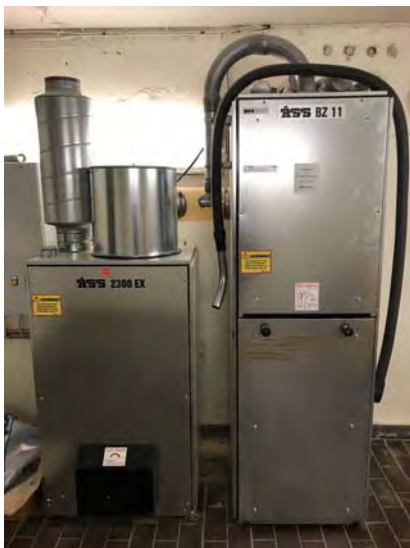
21. Centralsuganläggning.

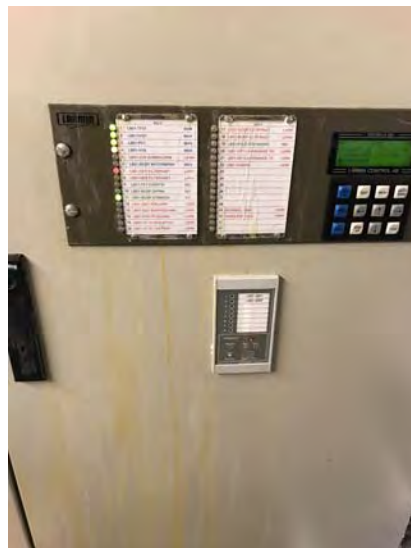
22. Del av apparatskåp LB01.

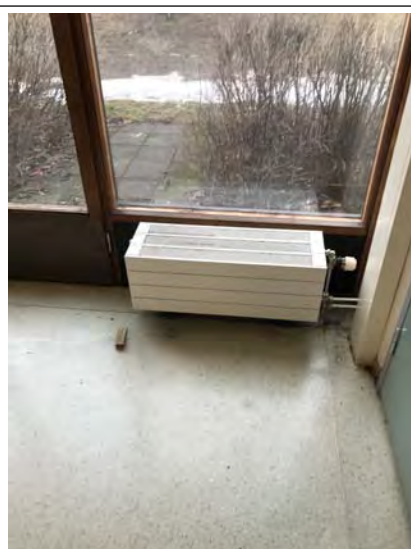
24. Konvektor i trapphus.

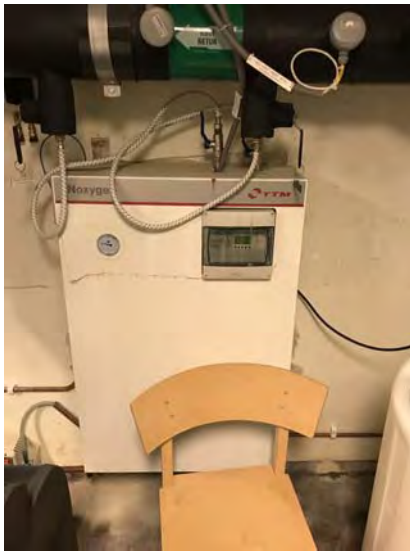
25. Avgasare.

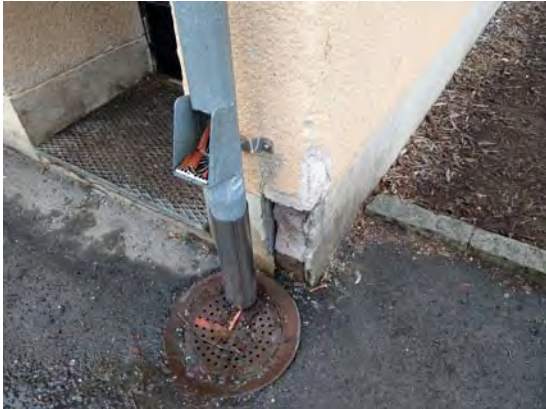
01. Skador fasad.

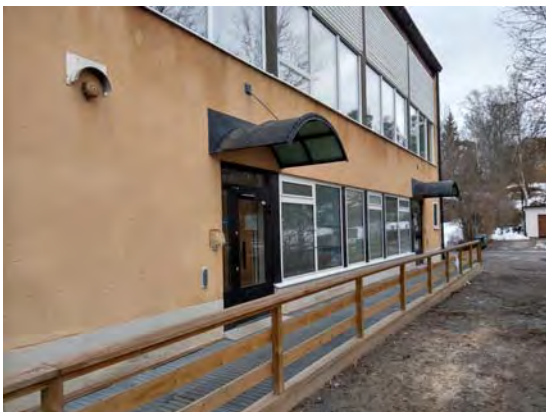
05. Panel ovan fönster endast grundmål.

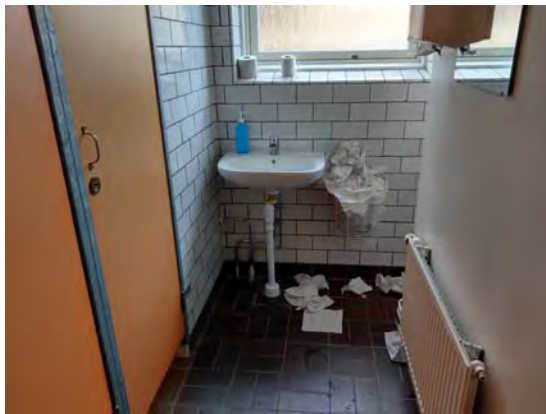
09. Misstänkt asbest.

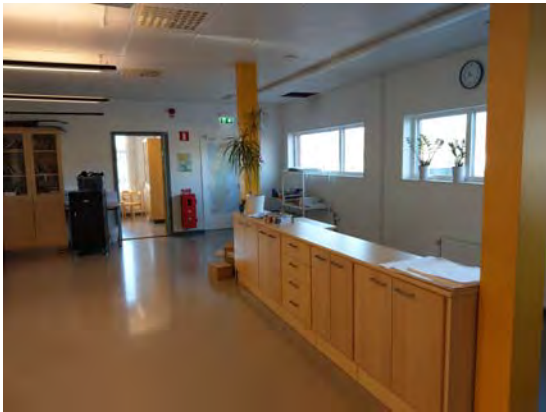
03. ytskikt.

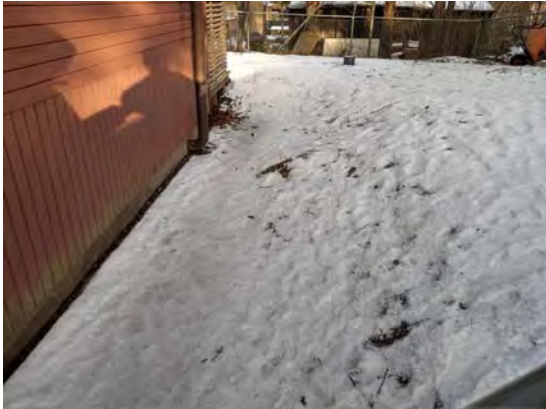
Kommentar: Det var snö på marken vid tillfället för besiktningen. Marken lutar in mot byggnaden som ökar risken för fuktrelaterade skador samt anstränger dräneringen. Se bild 1.

01. Lutande mark mot byggnad.

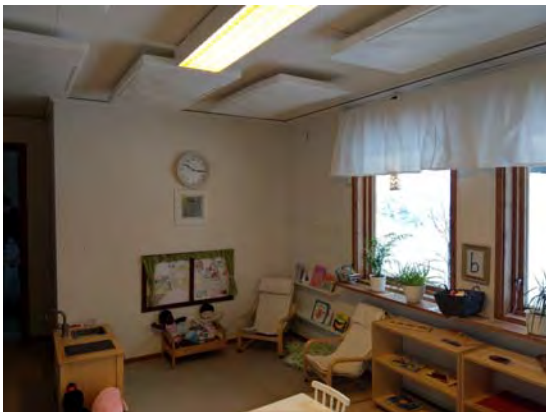
03. Ytskikt.

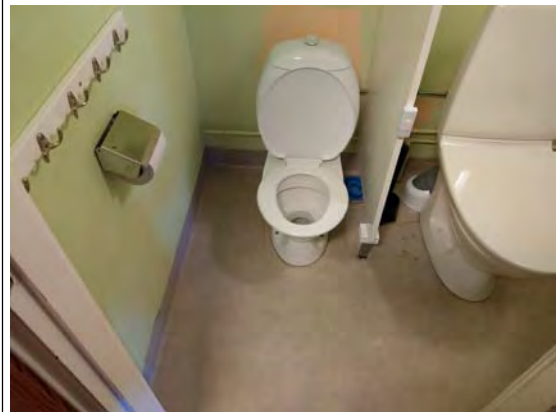
04. Golv i wc.

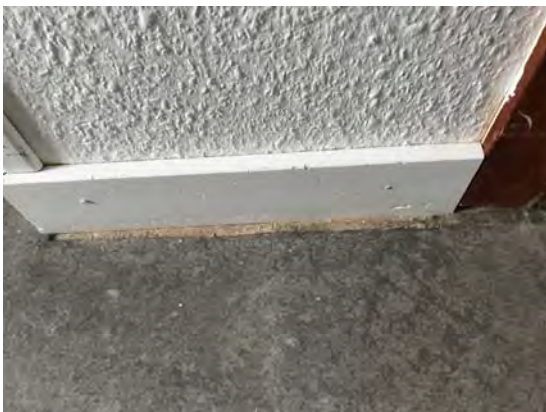
05. Möte matta, sockel.

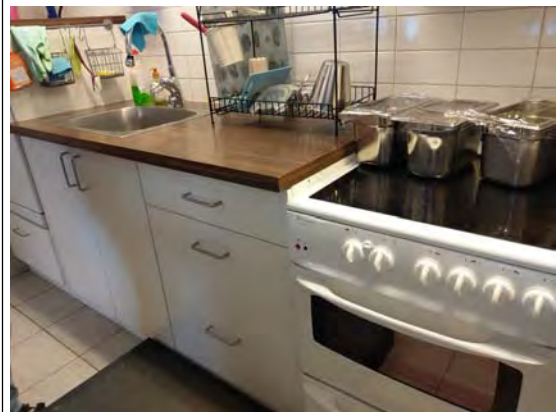
06. Kök.

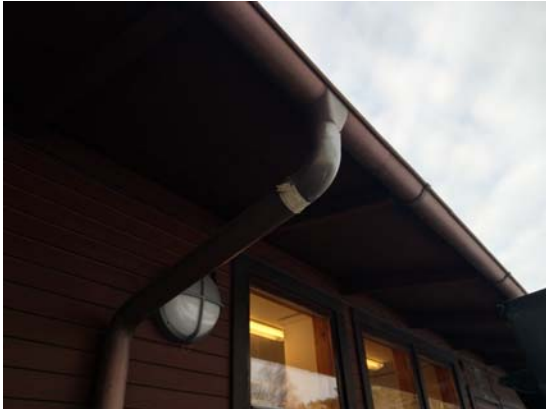
07. Hängränna, stuprör.

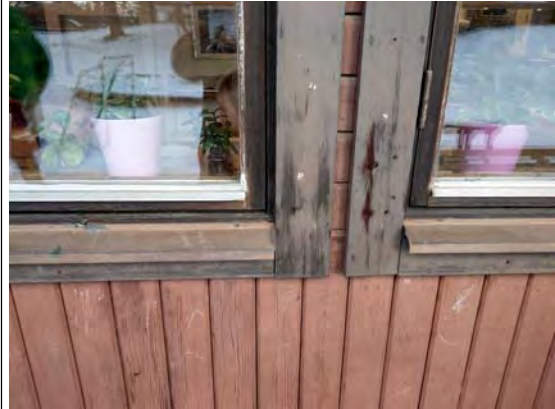
08. Fönster.

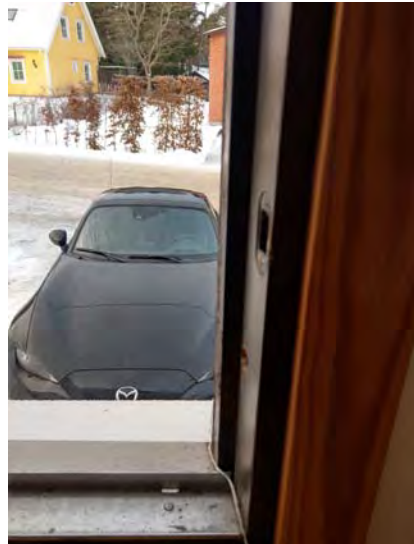
10. inga tätlistor.

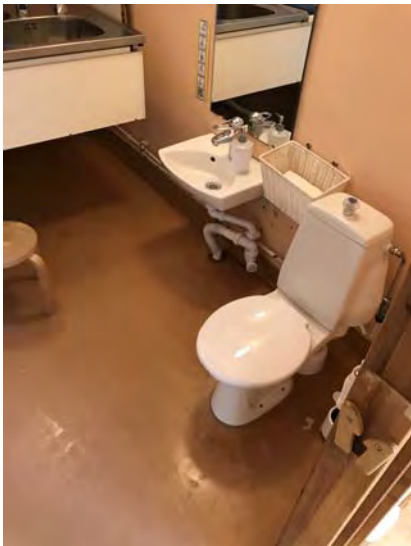
15. Ej fackmässigt rörmokeri.

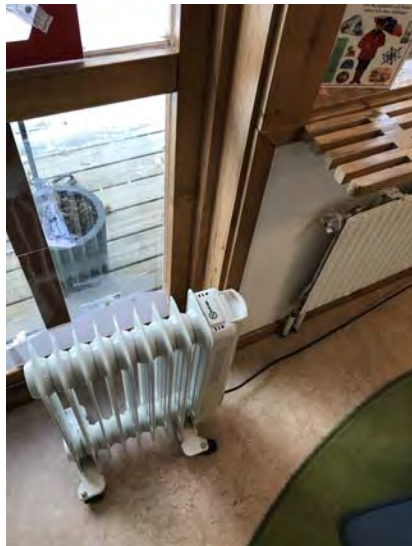
16. Elradiator + radiator.

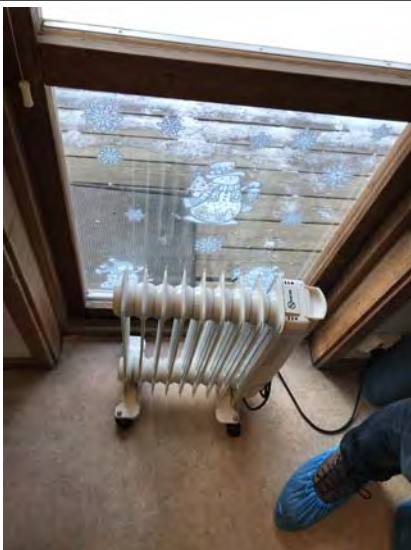
17. Elradiator.

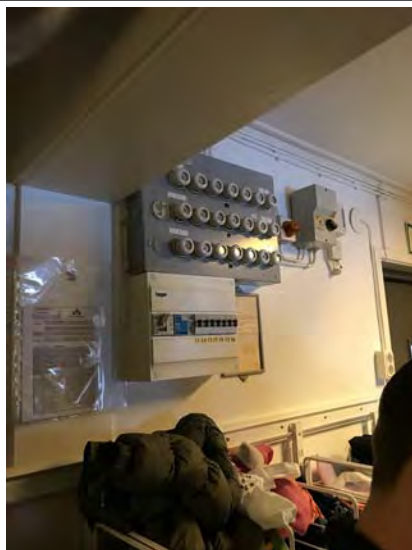
18. Gruppcentraler.

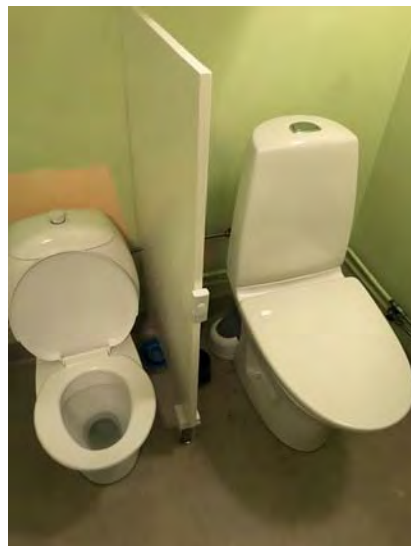
22. Ombyggt WC.

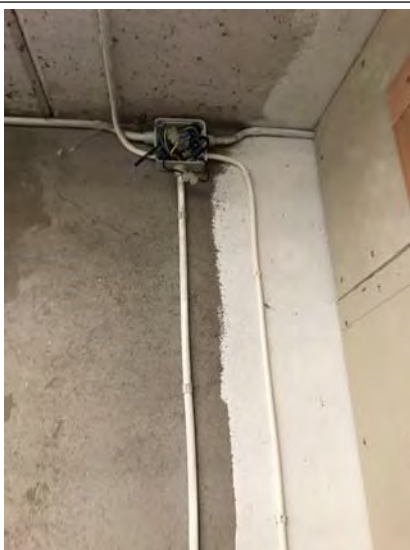
23. Täcklock mm saknas el.

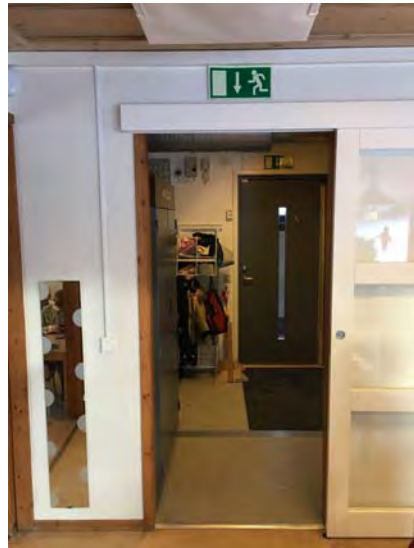
26. Efterlysande vägledande markeringar inom hela byggnaden

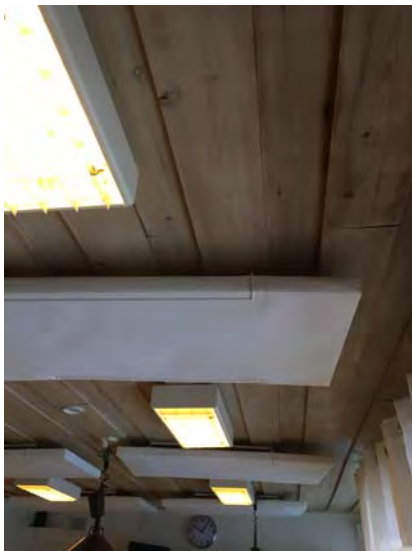
27. Träytiskt på tak inom Hemrum 1106.

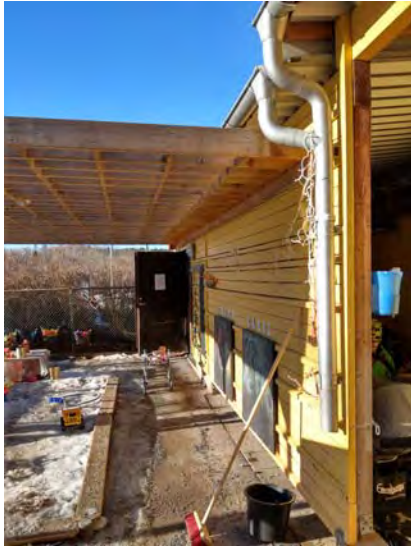
01. Område för vattensamling.

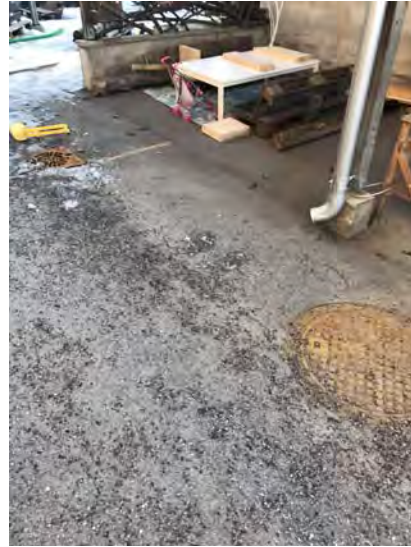
02. Område för vattensamling.

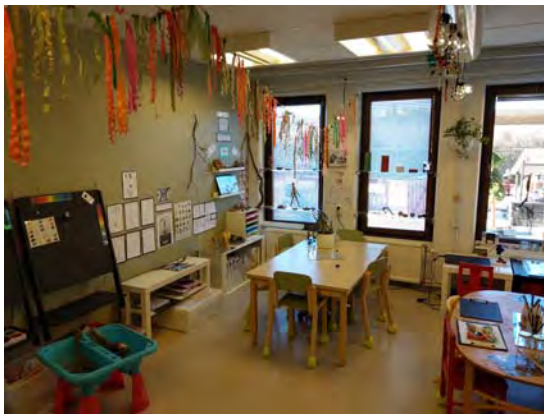
03. ytskikt.

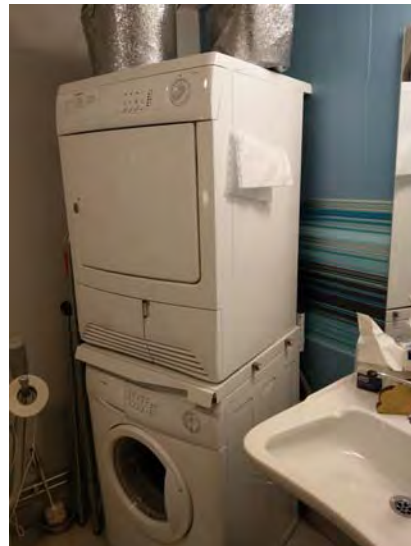
04. Tvättmaskin, Torktumlare.

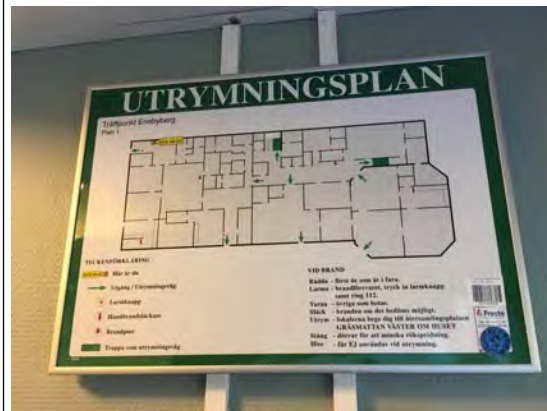
06. Utrymningsplan visar bland annat fel placering av släckutrustning.

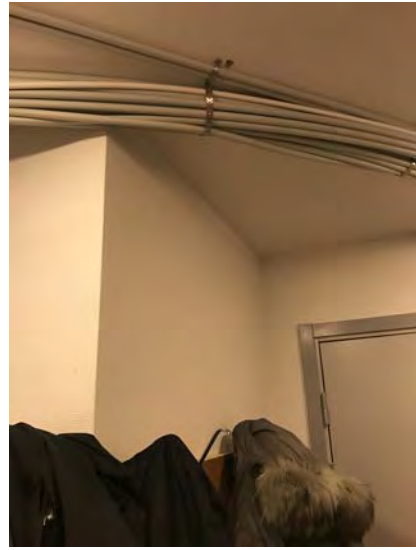
10. Elinstallation i omklädnad.

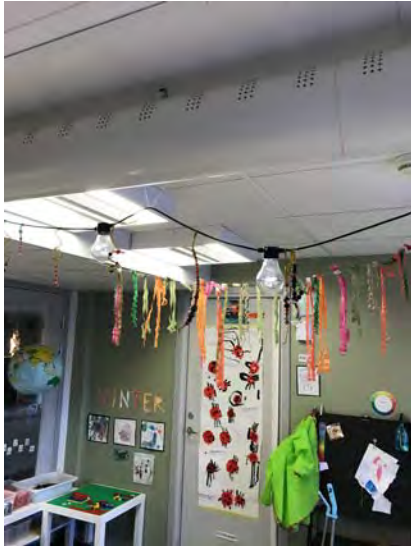
13. Lekrum.

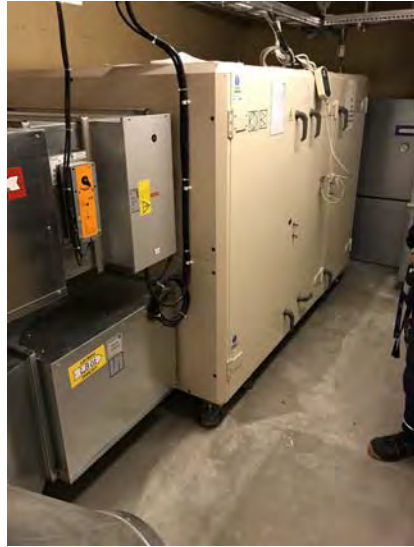
14. Luftbehandlingsaggregat.

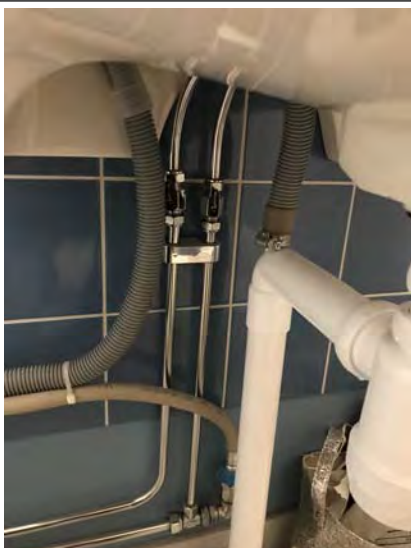
17. Tvättmaskinanslutning efter vattenlås.

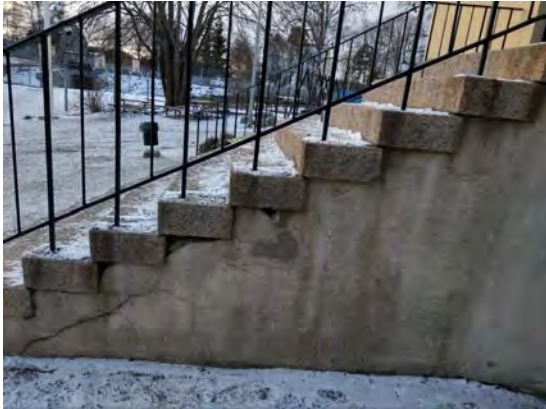
01. Sättningskador entré.

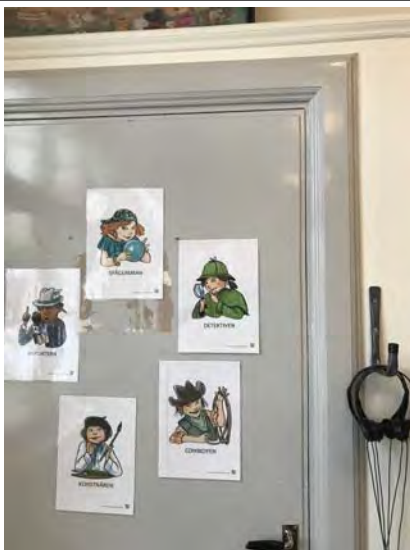
05. Färgsläpp dörr.

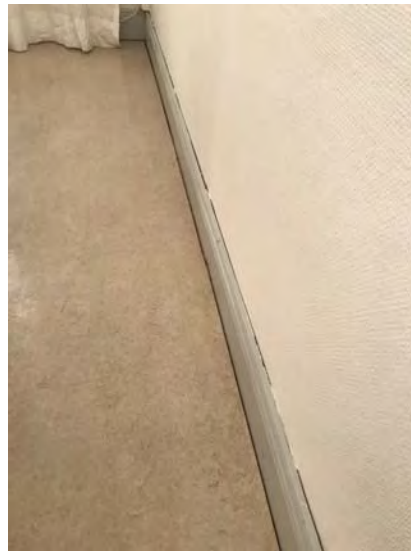
Kommentar: Stora delar av linoleum/plastmattorna beräknar vi vara från tidigt 70-tal och är i generellt dåligt skick. Linoleummattornas ytskikt är slitet vilket medför att det är svårt att hålla mattorna rena. Linoleummattorna har spruckit och glidit isär, vilket ökar risken vid till exempel städning att fukt tillförs i bjälklaget och skapar mikrobiell tillväxt. Plastmattor på wc är också i dåligt skick. Man känner en frän doft och kan bero på att urin har trängt ner i mattan efter lång tids nyttjande. Klinker i omkl/dusch beräknar vi också vara från 70-talet men är i gott skick. På grund av beräknad ålder så misstänker vi att linoleum/plastmattor kan vara limmade med svartlim som innehåller asbest. Det gäller även fix och fog i omkl/duschrum och bör utredas innan renovering påbörjas. Se bild 7,8,19. Uppskattad entreprenadkostnad: 880 000kr

08. Sockel, mattkant.

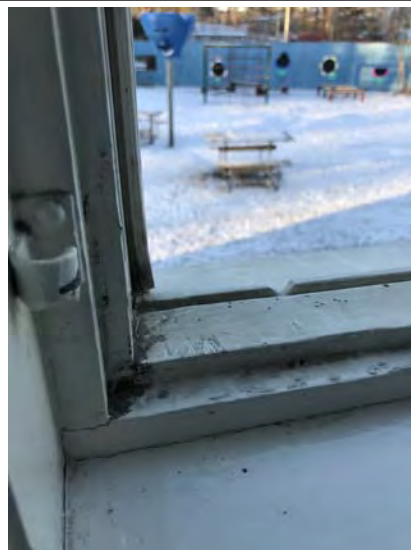
12. Inga tätlistor i fönster. Grupperum 2106.

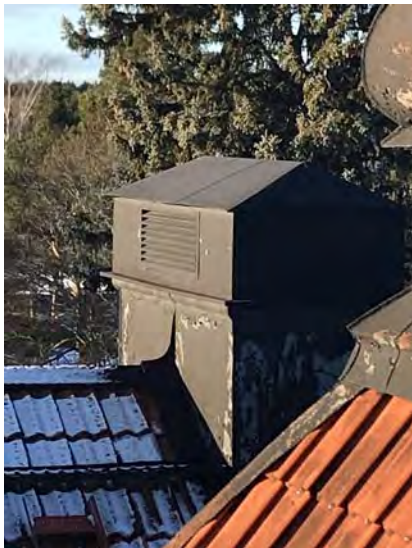
Mansardtak. Vindbjälklag isolerat med lagt trägolv. Dock är det ofullständig utfört, kan tilläggsisoleras ur energi synpunkt. Taket har renoverats temporärt för ca 5-7 år sedan, alla tegelpannor spikades med taktegelkrokar. Taksäkerheten är undermålig. Svårtillgänglig och liten uppstigningslucka, istället används ett takfönster för att ta sig ut på taket, också det svårtillgängligt och litet. Fåtal säkerhetöglor. Plåtar somnock, rännदारor och Skorstenbeslag börjar flagna och bör målas innan rost uppkommer. Vissa huvar är betydligt nyare och i gott skick och kräver inga åtgärder. Hängrännor och stuprör har normalt slitage men bör bytas i samband med renovering av taket. Taket bör renoveras inom 2-4 år och då uppgradera taksäkerheten till gällande byggstandard. Vindskivor bör målas alternativ bytas. Misstänkt läckage vid 3-4 takfönster som bör åtgärdas omgående. uppskattad entreprenadkostnad: 80 000kr. Synliga fuktgenomträngningar i råspont på vinden, inget akut men bör kontrolleras i samband med takrenovering. Matta med uppvikt sockel och golvbrunn saknas runt aggregat på vinden och det medför hög risk för fuktskador då aggregaten producerar kondensvatten. Se bild 9,10, 11,21. Uppskattad entreprenadkostnad: 1 250 000kr.

21. Färgsläpp.

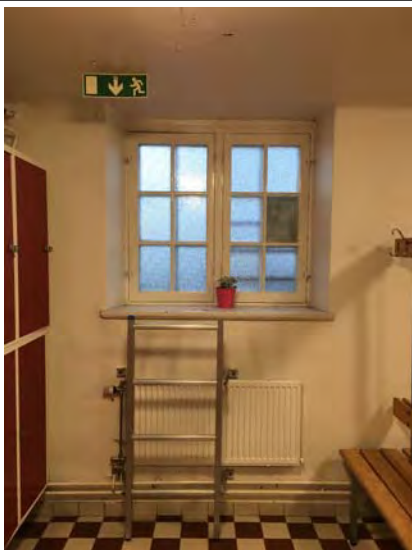
23. Efterlysnade vägledande markeringar.

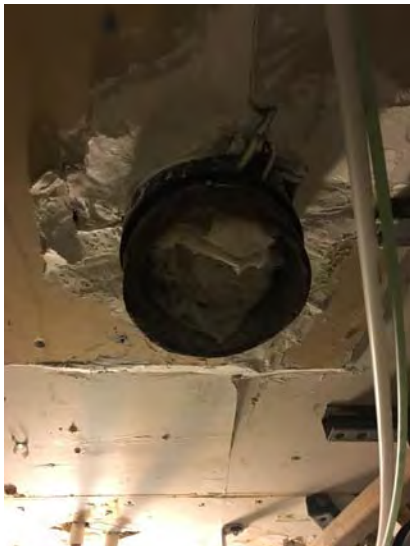
27. Otäta genomföringar.

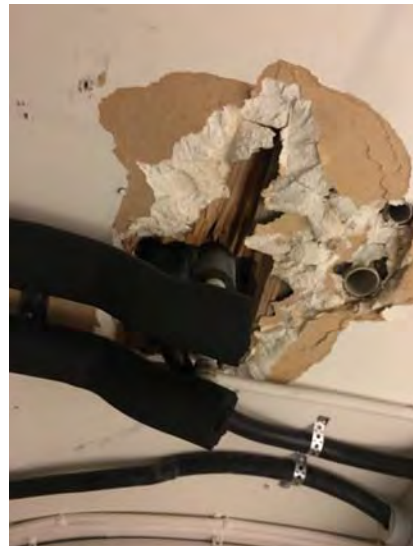
28. Otäta genomföringar.

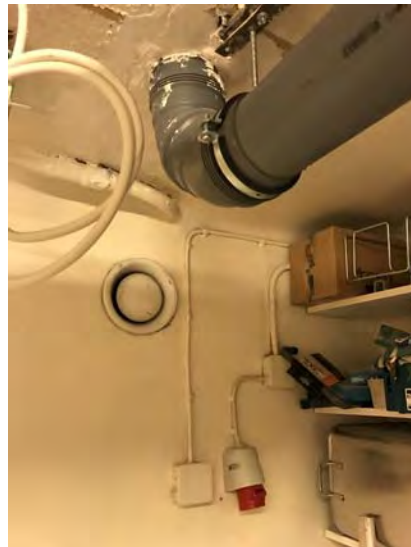
42. Brandstrypare saknas.

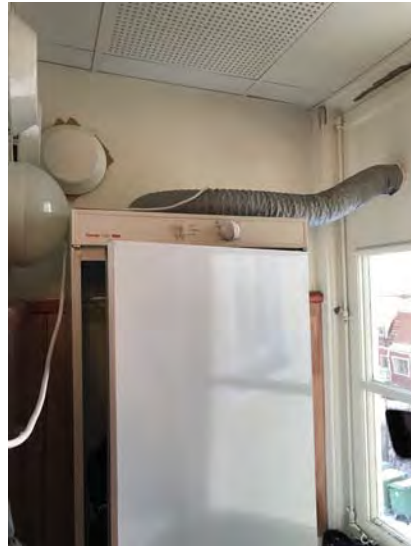
46. Torkskåp saknar dragavbrott.

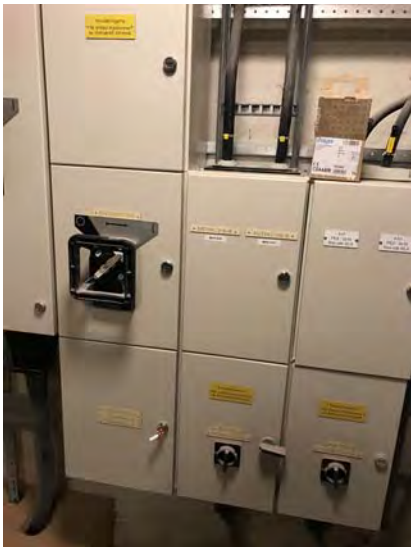
47. Elcentral.

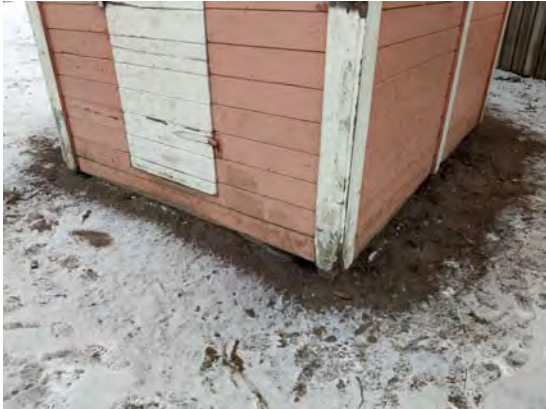
01. Frd 4153.

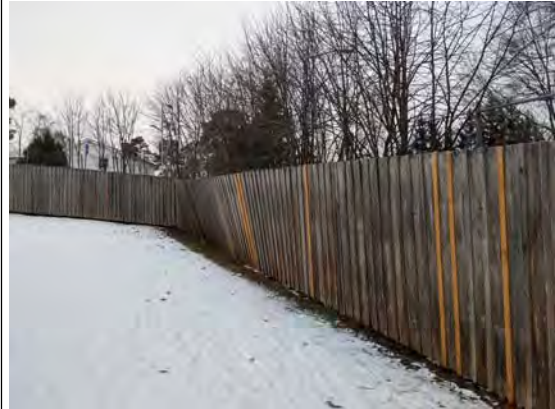
02. Staket mot Björkvägen.

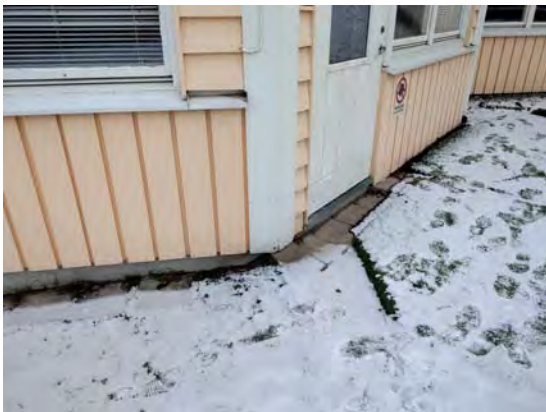
03. röta på panel,foder.

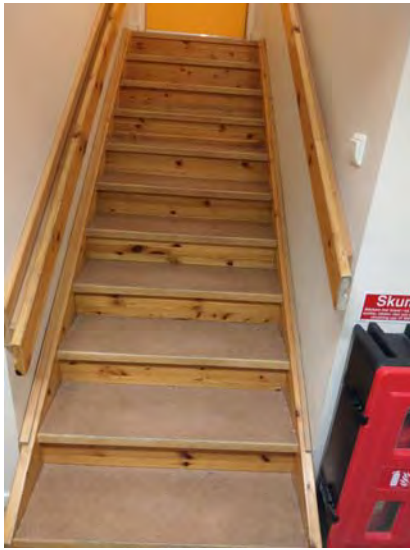
07. Inga kontrastmarkeringar.

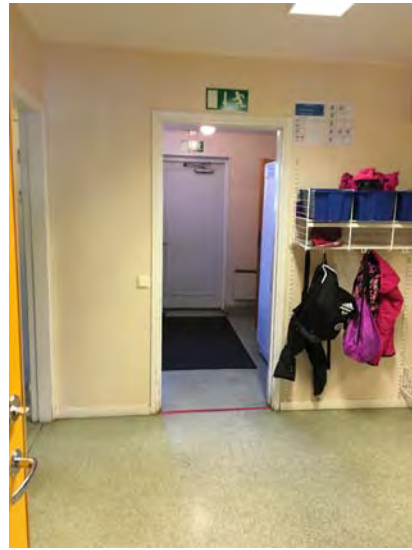
08. Endast efterlysande vägledande markeringar.
