Bilaga 1 Tekniska statusbesiktningar

Statusbesiktning skolor 408 Enebydungen

Danderyds kommun

Statusbesiktning – 408 Enebydungenens förskola

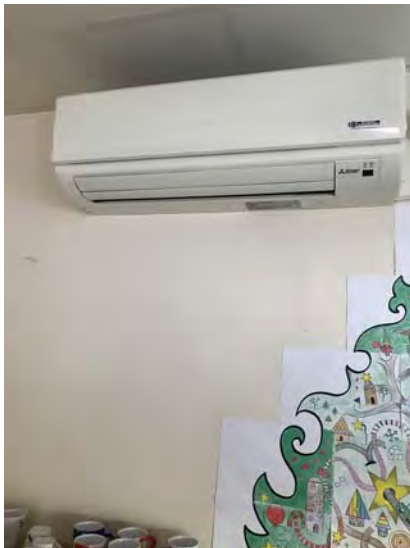
09. Inomhusdel uteluftsvärmepump.
